Tartu tn 20, Tõrva linn  
Tõrva vald, Valga maakond

# Administratiivhoone audit

Töö nr 01/1123

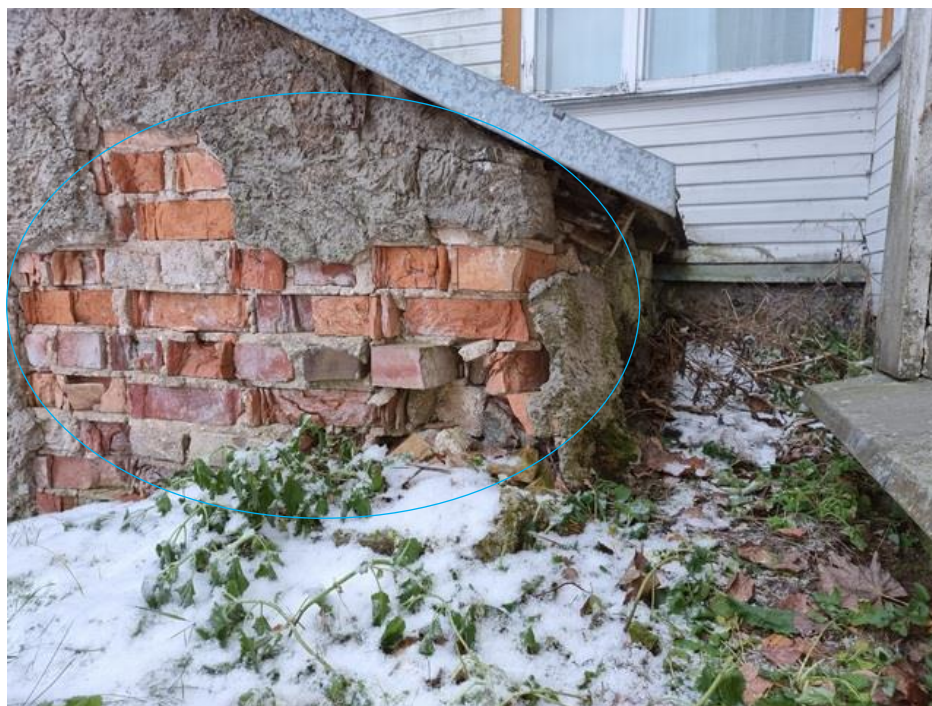
Pilt 8

Keldri müüritisel on külmakahjustus. Krohv on maha kukkunud ja tellised lagunevad. Sadevete ärajuhtimine keldri ja juurdeehituse vahelt pole korrektne. Vt pilte 7 – 8.

Keldri müüritisel  
on  
külماكahjustus.  
Krohv on maha  
kukkunud ja  
tellised  
lagunevad.  
Sadevee  
ärajuhtimine  
keldri ja  
juurdeehituse  
vahelt pole  
korrektne.

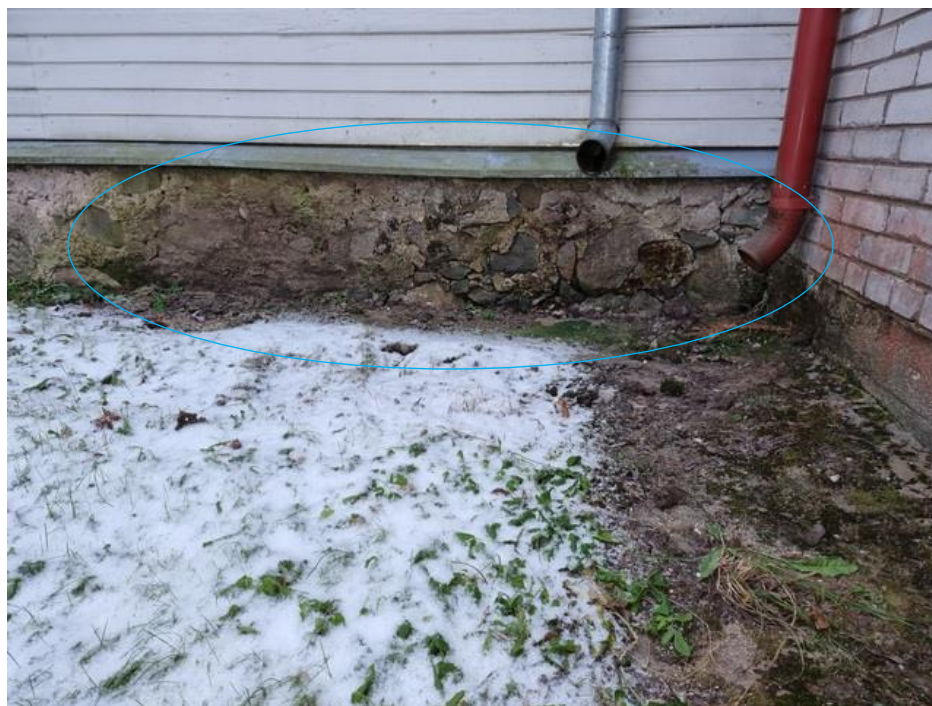
Pilt 10

Uue ja vana hooneosa sisenurgas edela küljel on sadevete äravool lahendamata. Vana hoone osa vundamendil on liigniiskusest põhjustatud külmakahjustused

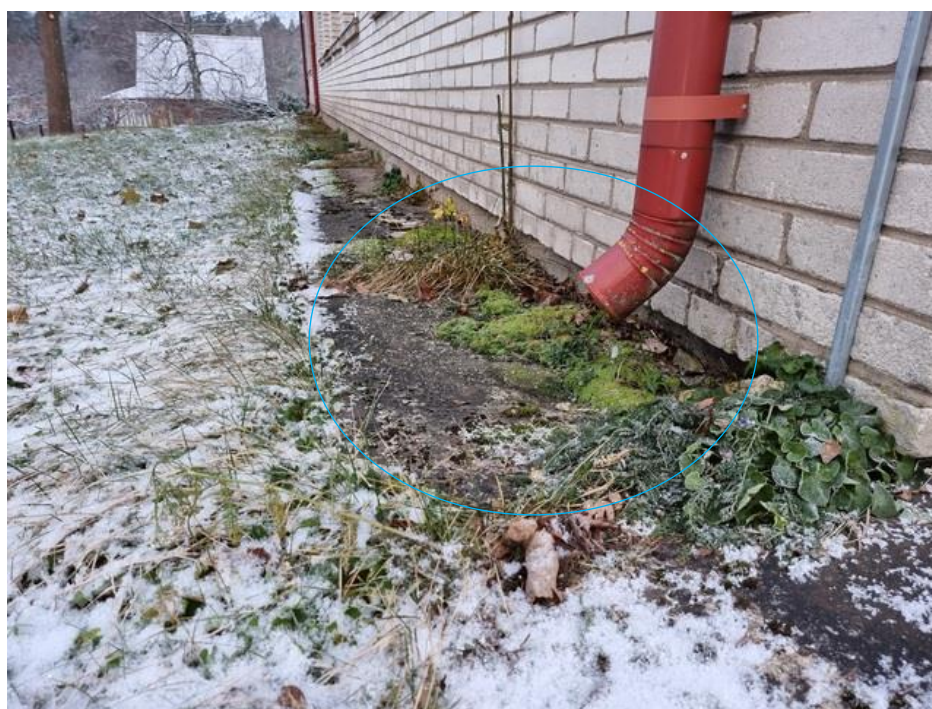
Pilt 12

Uuem hooneosa on rajatud monoliitbetoonist lintvundamendile. Vundament on soojustamata ja rahuldavas seisukorras. Uuema hooneosa lõunanurgal olev sadeveetoru alune veetõkkeriba on kaldu hoone poole. Sadeveed valguvad otse hoone vundamendi alla. Tõenäoliselt sellest on tingitud hoone nurga vajumine. Vt pilte 12 – 14.

Uuema hooneosa lõuna nurgal olev sadevee toru alune veetõkkeriba on kaldu hoone poole. Sadeveed valguvad otse hoone vundamendi alla. Tõenäoliselt sellest on tingitud hoonenurga vajumine (vt ka pilte 13, 15)

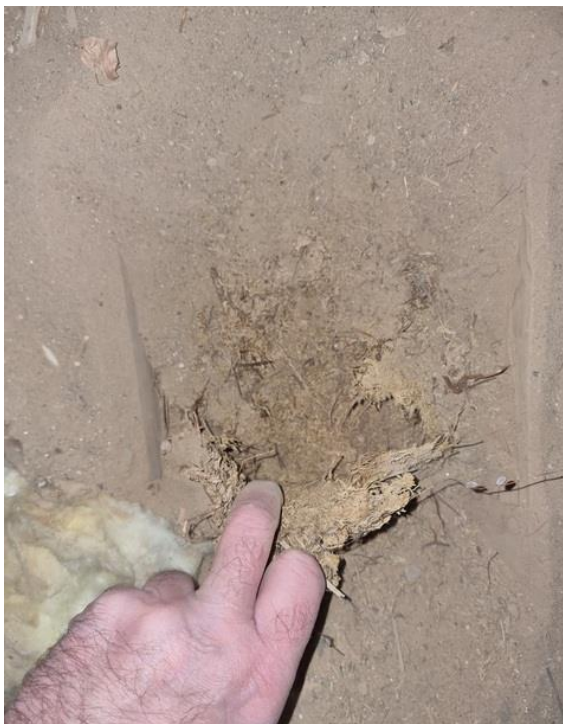
Pilt 21

Talastik pööningul  
kaetud nn "poola  
laudisega"  
Laudade vahed  
tihendatud  
samblaga, et liiv  
alla ei valguks.

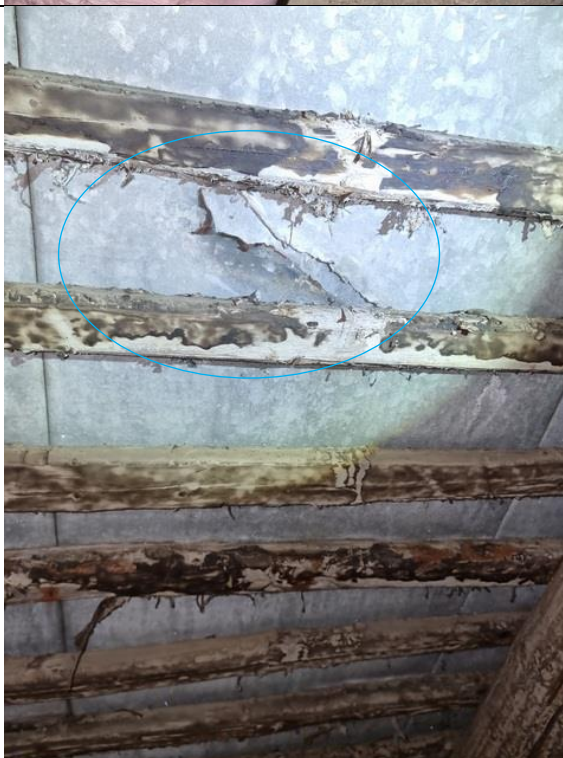
Pilt 22

Vanal hoone osal on säilinud 1931.aasta hoone rekonstrueerimise käigus paigaldatud tsinkplekist katusekate. Katuseplekil puudub aluskate. Katusekate on väljast üle värvitud. Hetkel on katusevärv suurel määral maha kulunud. Pööningul oli näha mitmeid katusekatte kahjustusi, valgus paistab läbi katusepleki. Need avad tuleb eraldi ära markeerida ja väljast katuseplekk ära paigata. Vt pilt 22.

Parandatud  
katuseplekk.  
Kohati  
katuseplekis  
väikesed augud,  
mis on  
parandamata.

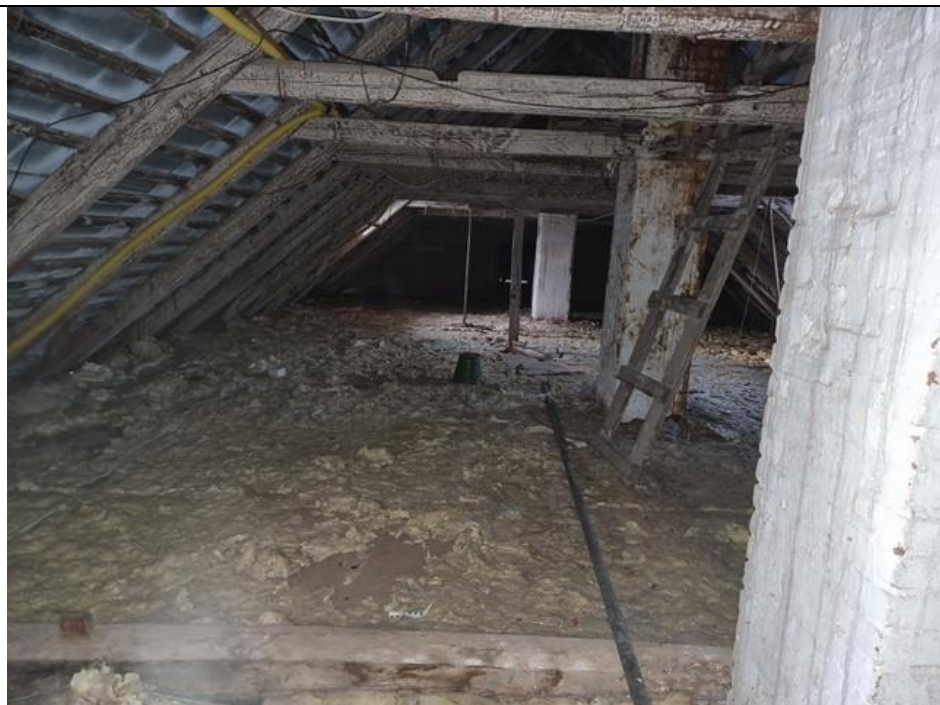
Pilt 23

Vaade  
pööningule,  
suunaga uue  
hooneosa poole.

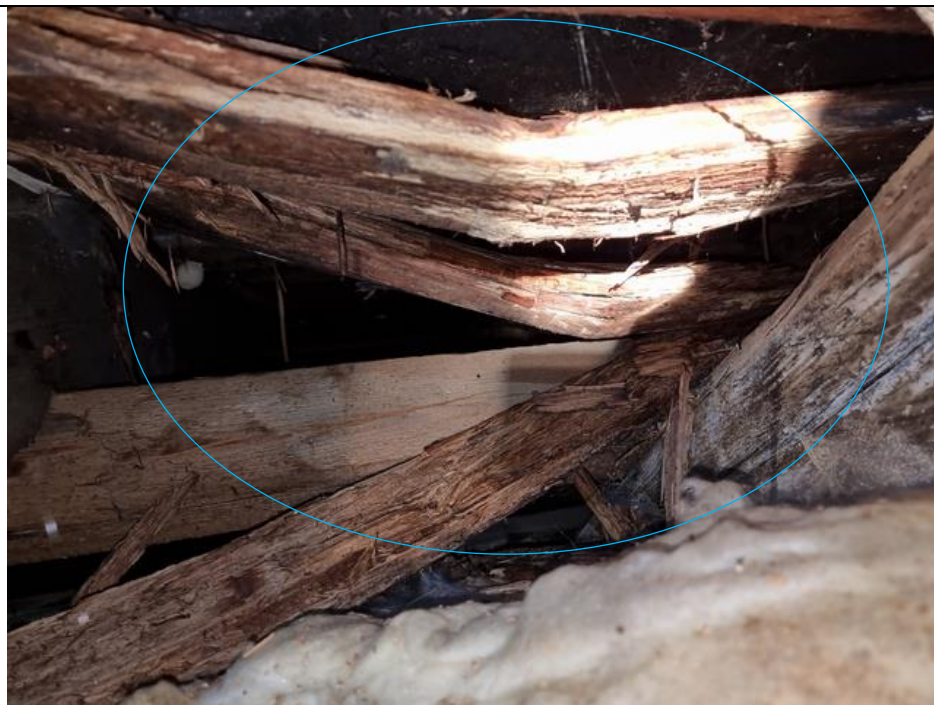
Pilt 27

Katuse puitkonstruktsioonid on lubjaga üle võõbatud ja heas seisukorras. Sademevee läbijooksust tingitud puidu kahjustused on juurdeehituse ja vana hooneosa liitumisjoonel. Vt pilte 26 – 27.

Juurdeehituse  
osa liitumisel vee  
läbijooks.  
Tekkinud  
mädanik ja  
kahjustused.  
Palksein võib olla  
kahjustatud.  
Samas kohas  
hoone sees on  
näha läbijooksu  
kohad (vt pilte 52,  
53).

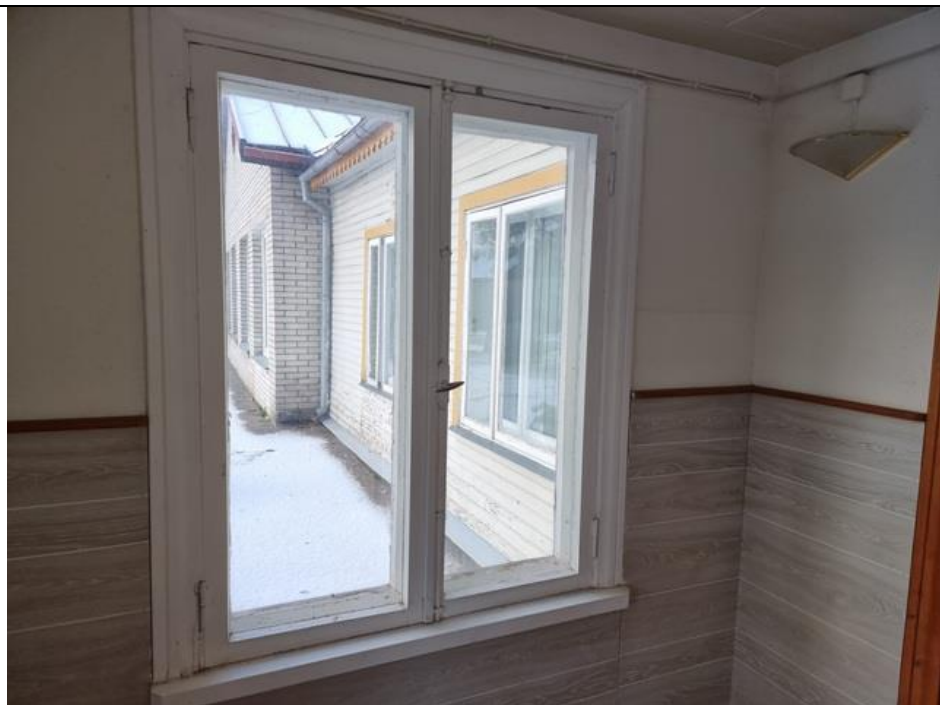
Pilt 43

Hoone vanas osas on nõukogudeaegsed kahe raami ning ühe klaasiga ja tihendita aknad. Aknad on kehvast seisukorras ja ei ole õhutihedad. Vt pildid 43, 50. Hoone uuemas osas on aknad vahetatud uute kahekordsete klaaspakkettidega PVC akende vastu.

Hoone  
peasissepääsu  
aken. Nõukogude  
aegne,  
kaheraamiline ja  
ilma tihenditeta.

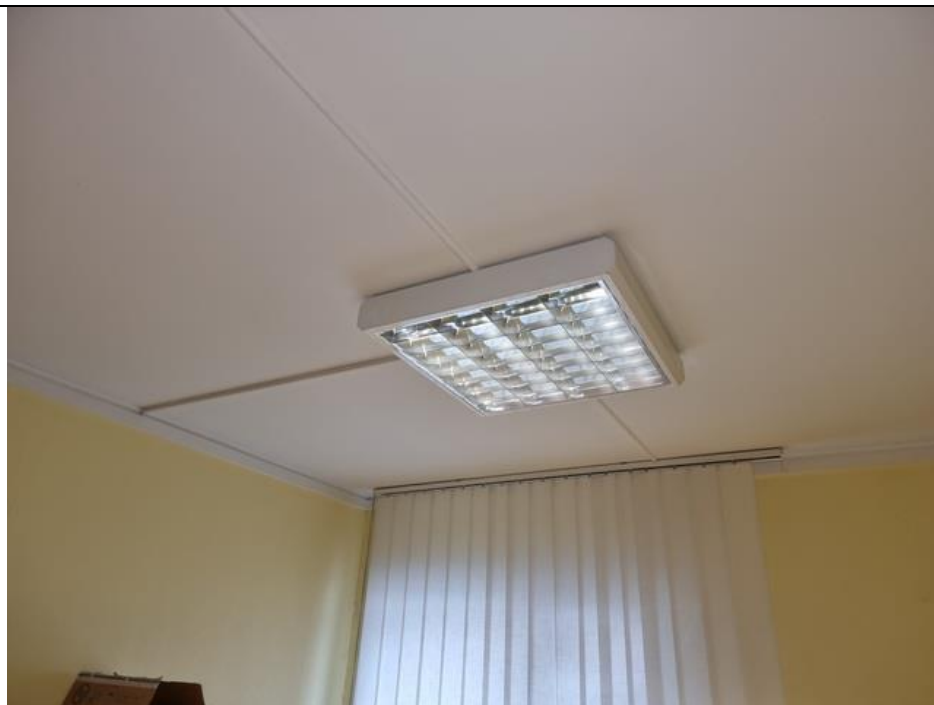
Pilt 51

Ruumi nr 18 lagi.

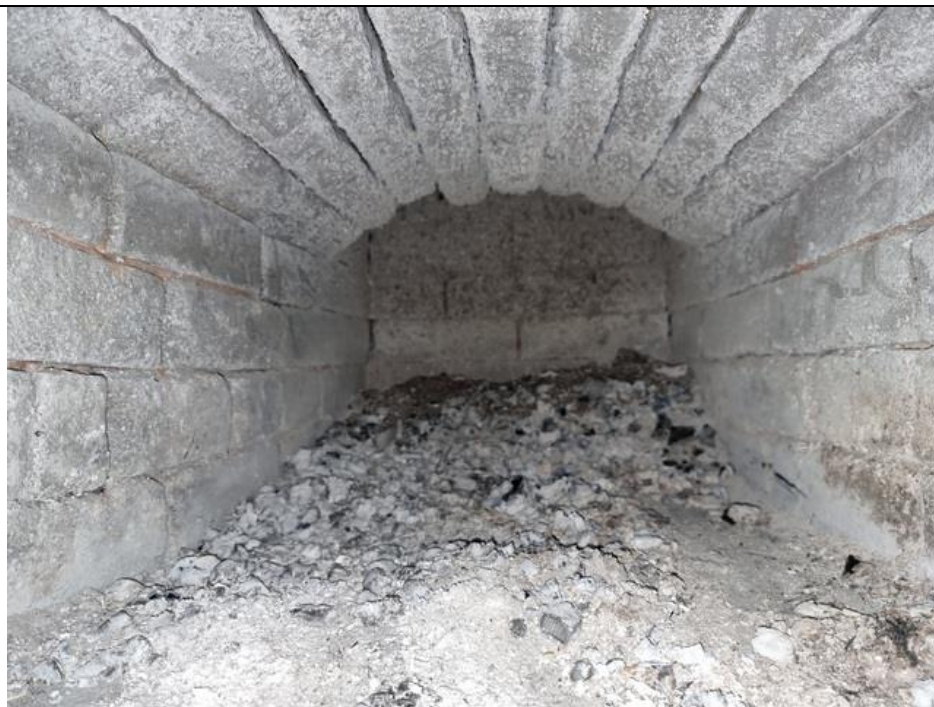
Pilt 61

Ahju nr. 1  
küttekolle vajab  
ohutuse  
tagamiseks  
pottsepa kontrolli.

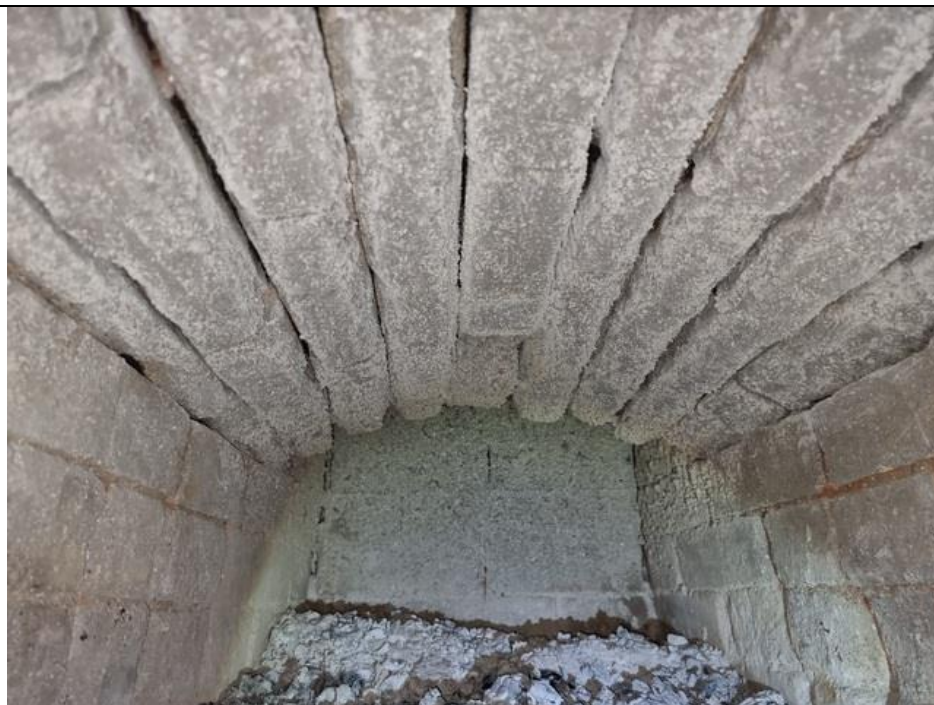
Pilt 65

Ahju nr 4  
küttekolle vajab  
ohutuse  
tagamiseks  
pottsepa kontrolli.

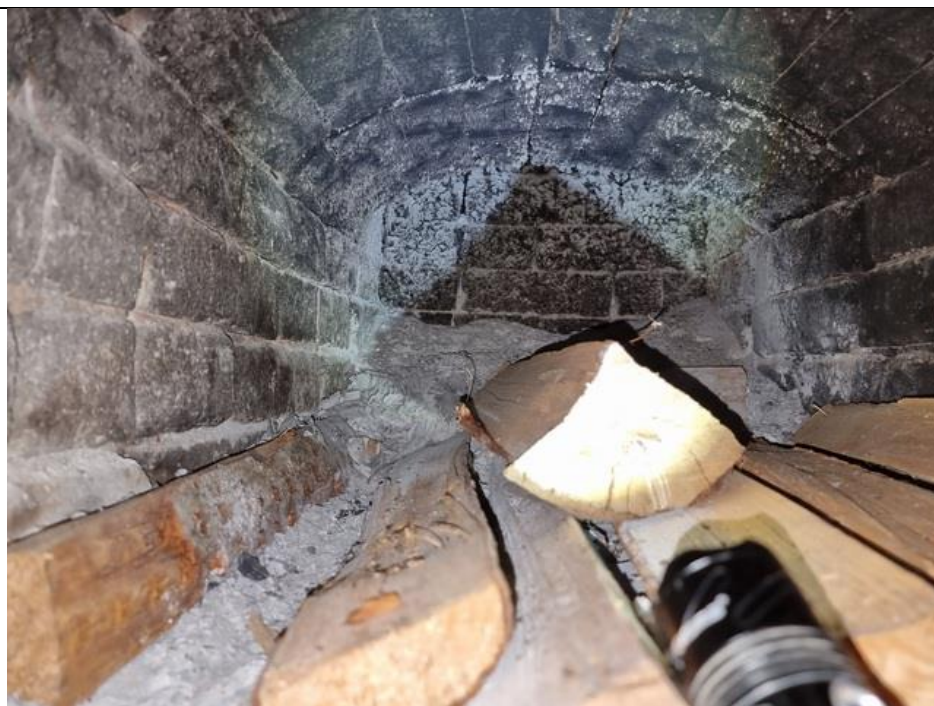
Pilt 66

Ahi nr 5 seisukord  
rahuldav.

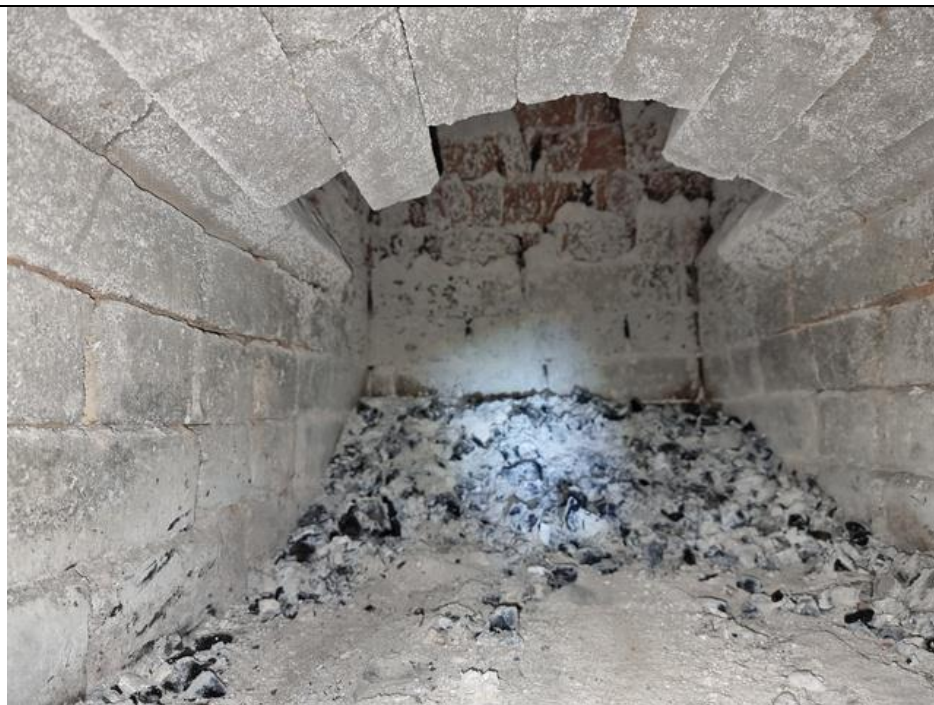
Pilt 67

Ahju nr 6  
küttekolle vajab  
ohutuse  
tagamiseks  
pottsepa kontrolli.  
Tegemist  
avariilise koldega,  
mille  
ekspluateerimine  
ei ole ohutu.

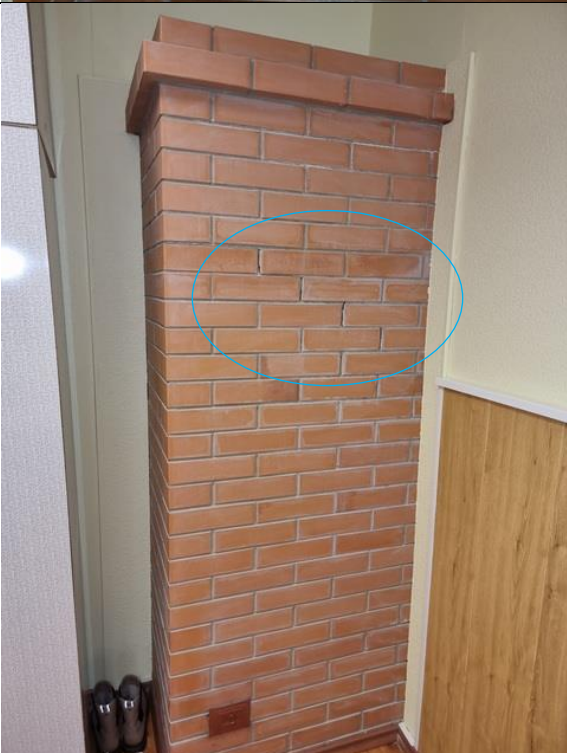
Hoone uues osas on kasutusel konvektortüüpi elektriradiaatorid ning kolm ahju. Ahi nr 7 tuleohutus on tagamata. Vuukides on mõrad. Ahi vajab pottsepa kontrolli. Vt pildid 68 – 70.

| <p>Pilt 70</p> <p>Ahi nr 7<br/>tuleohutus<br/>tagamata.<br/>Vuukides mõrad.<br/>Vajab pottsepa<br/>kontrolli.</p> | | | |

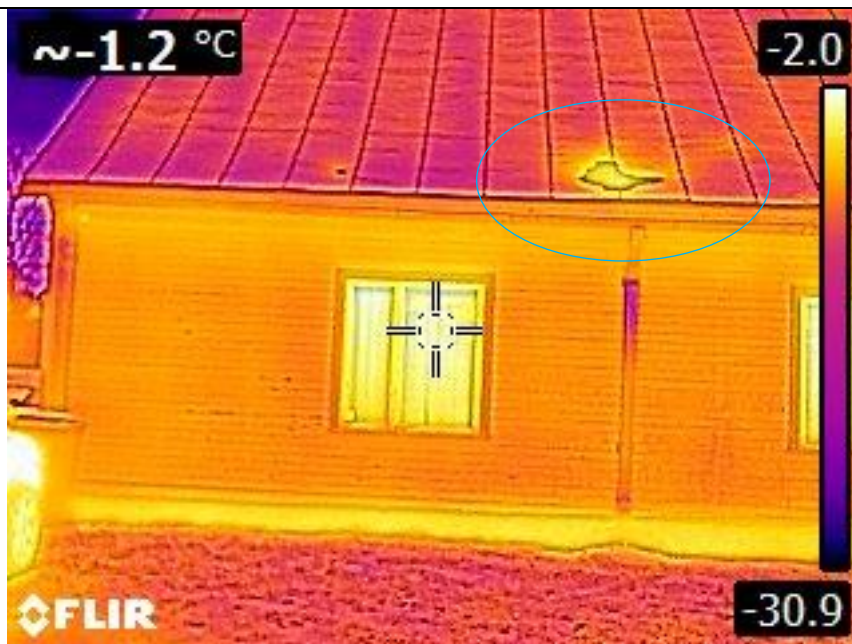
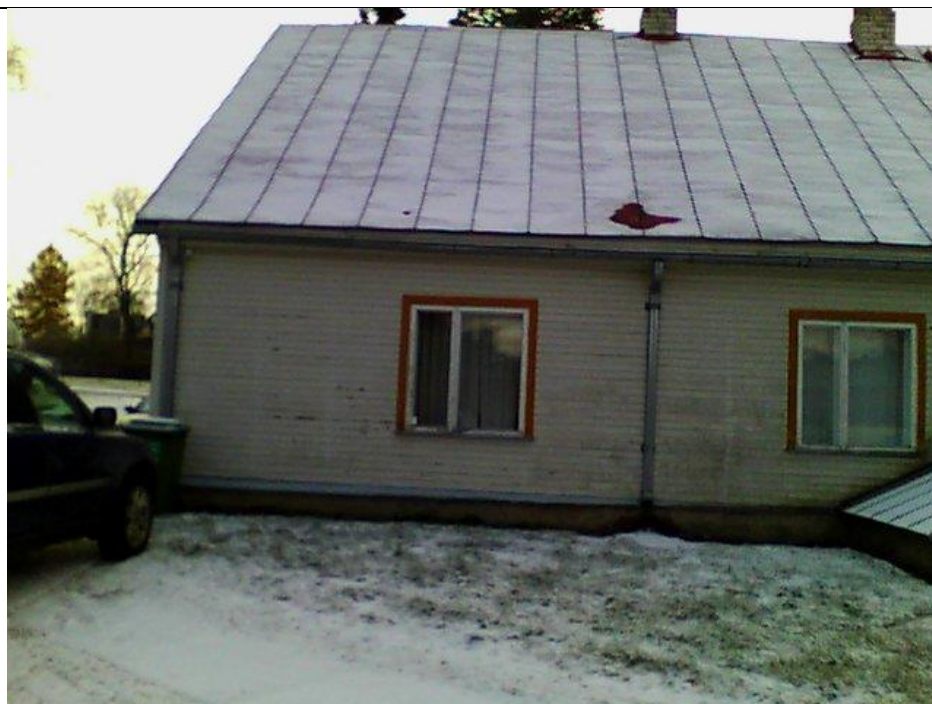
Pilt 77

Vanema hooneosa katusel on näha lokaalsed soojalekke punktid, mis on tingitud pööningul olevatest vähese soojustusega juhtmete läbiviikudest. Läbiviikudest liigub soe õhk I korruse ruumidest pööningule.

Katusel on näha  
lokaalsed  
soojalekke  
punktid.  
Vundamendist  
soojakaod.  
Suured soojakaod  
avatäidetest.

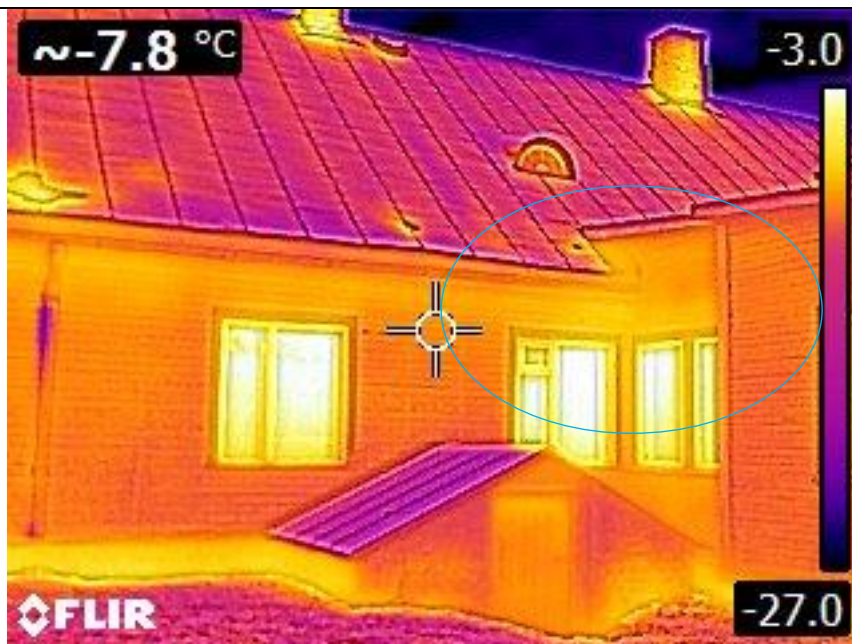
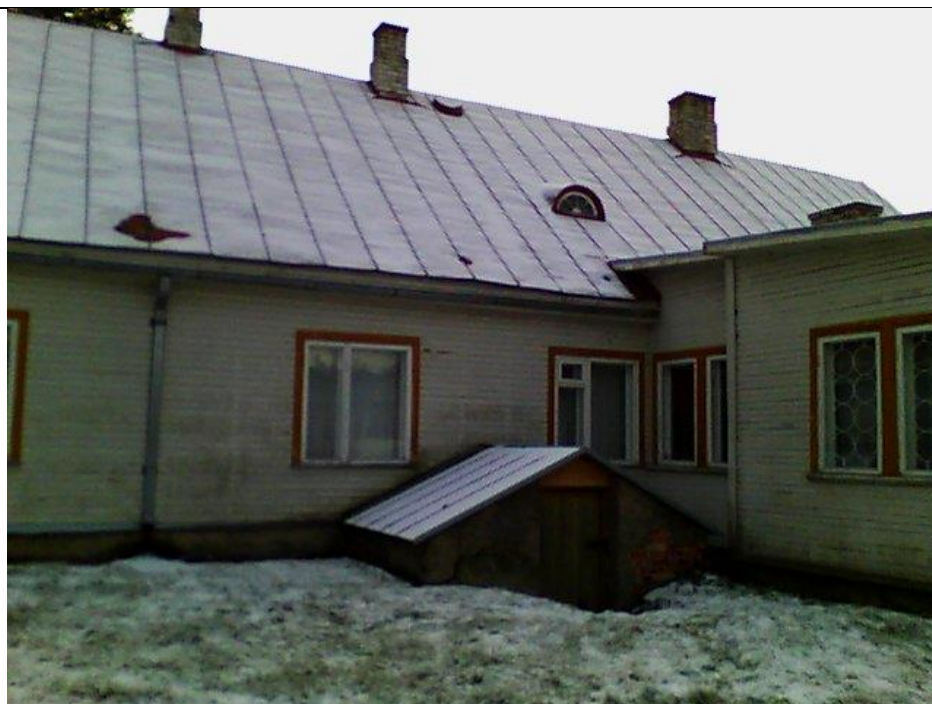
Pilt 78

Katusest  
lokaalsed  
soojalekked.  
Suured soojakaod  
avatäidetest.

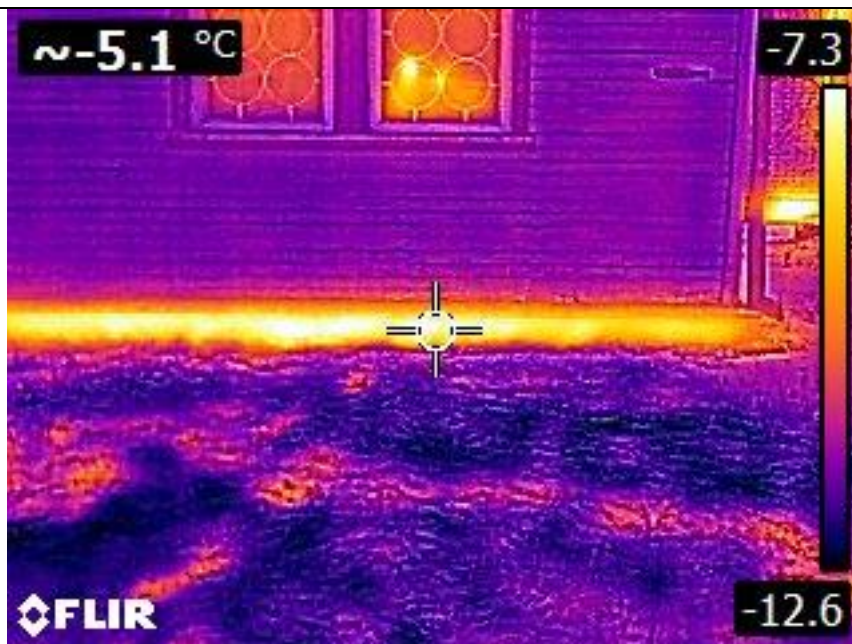
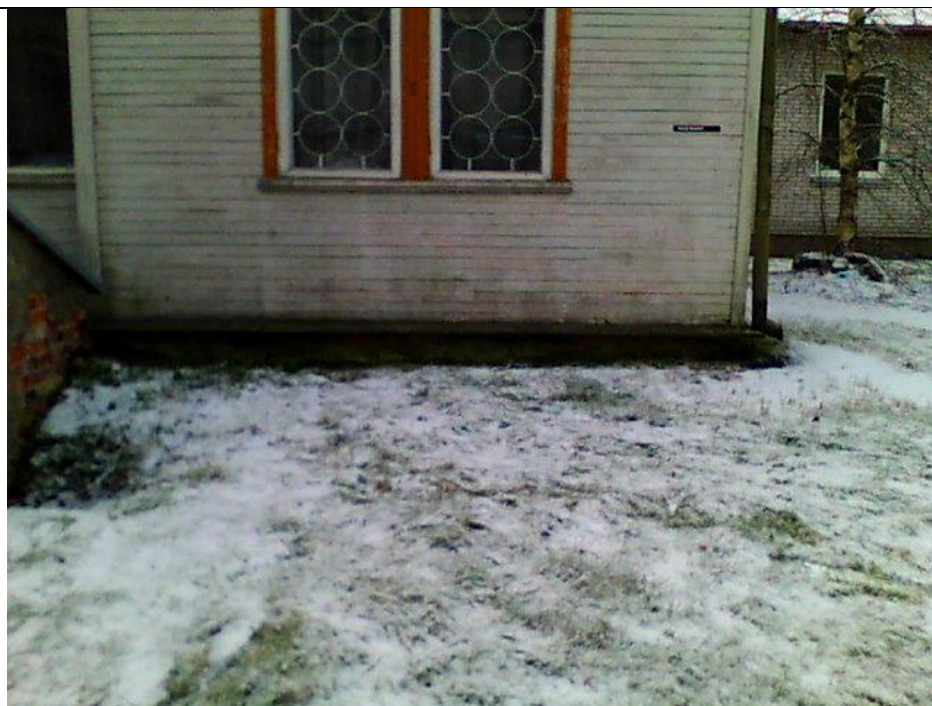
Pilt 79

Juurdeehituse  
vundamendist  
soojalekked.

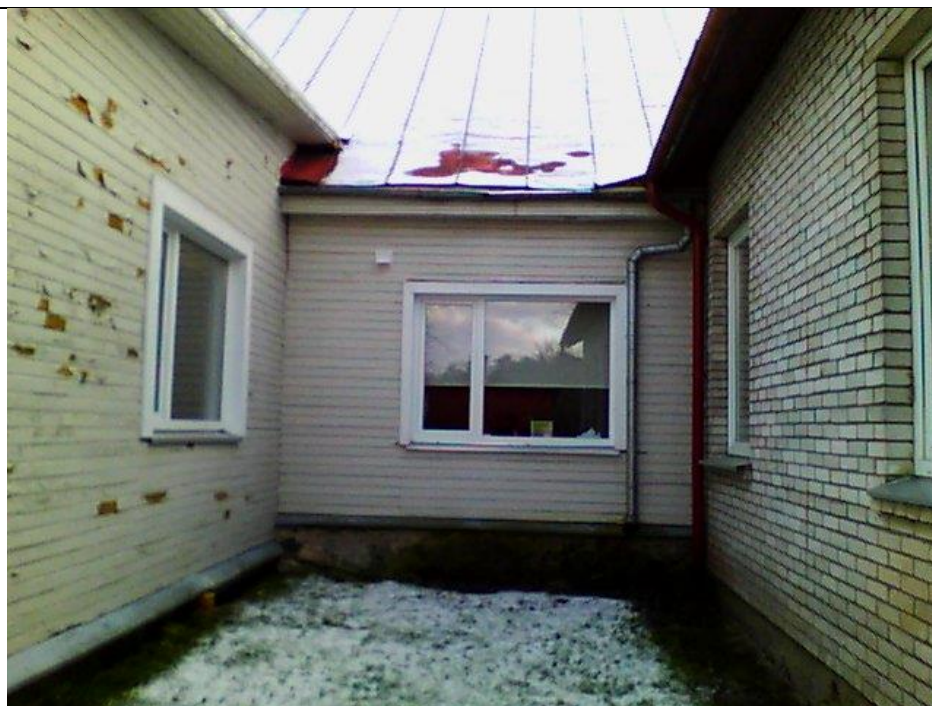
Suured soojakaod avatäidetest.  
Vundamendi soojakaod.  
Pööningul suurem soojaleke.

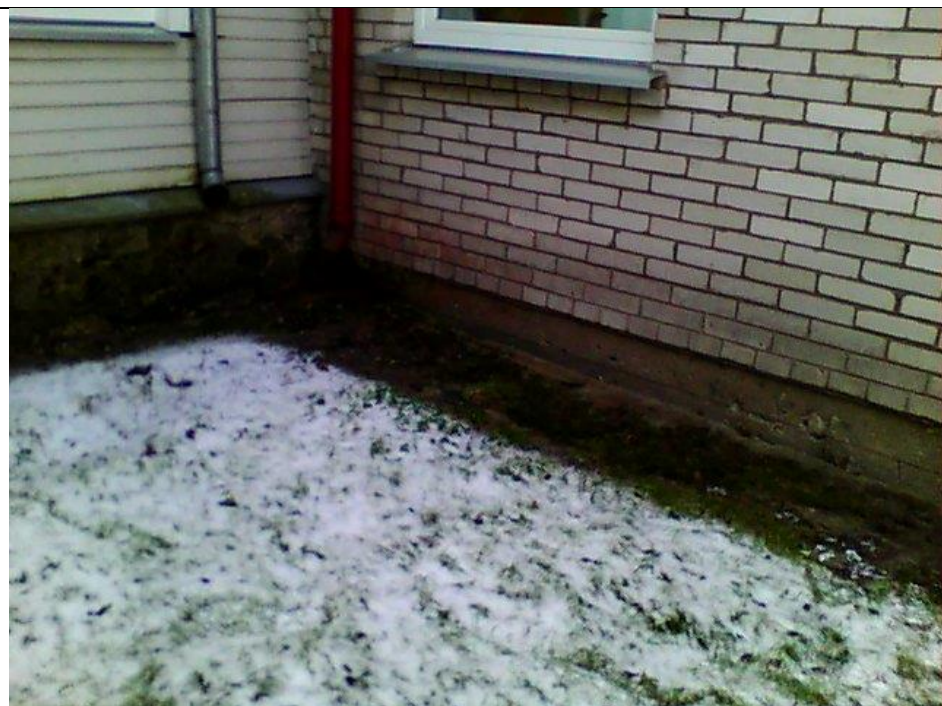
Pilt 84

Vundamendi  
soojakaod.

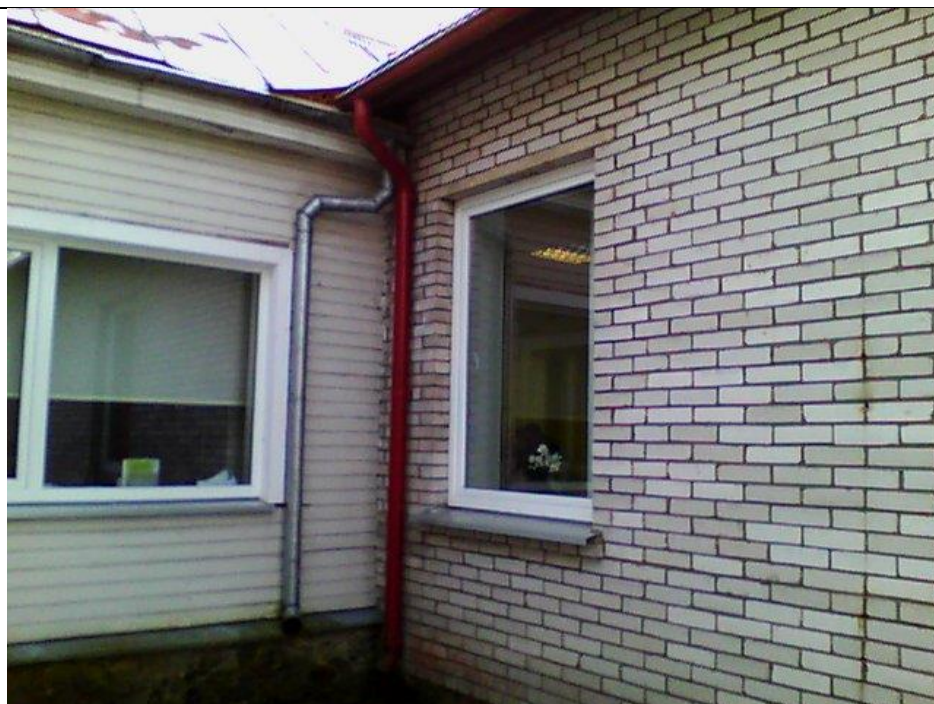
Pilt 85

Suured soojakaod avatäidetest.  
Soojakaod hoone liitumisel.

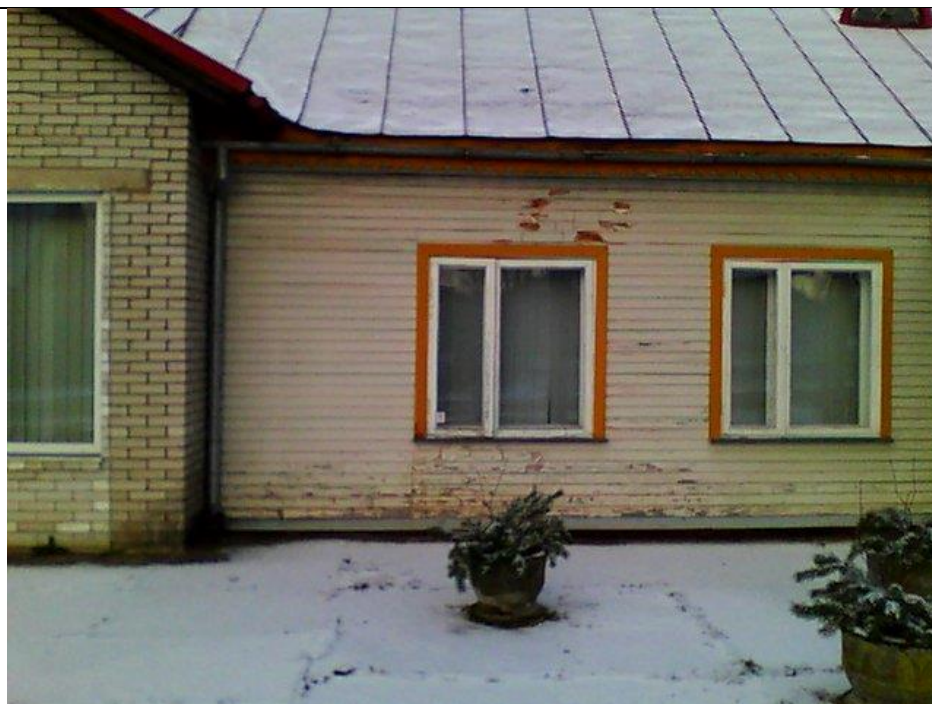
Pilt 92

Suured soojakaod  
avatäidetest.  
Vundamendi  
soojakaod.

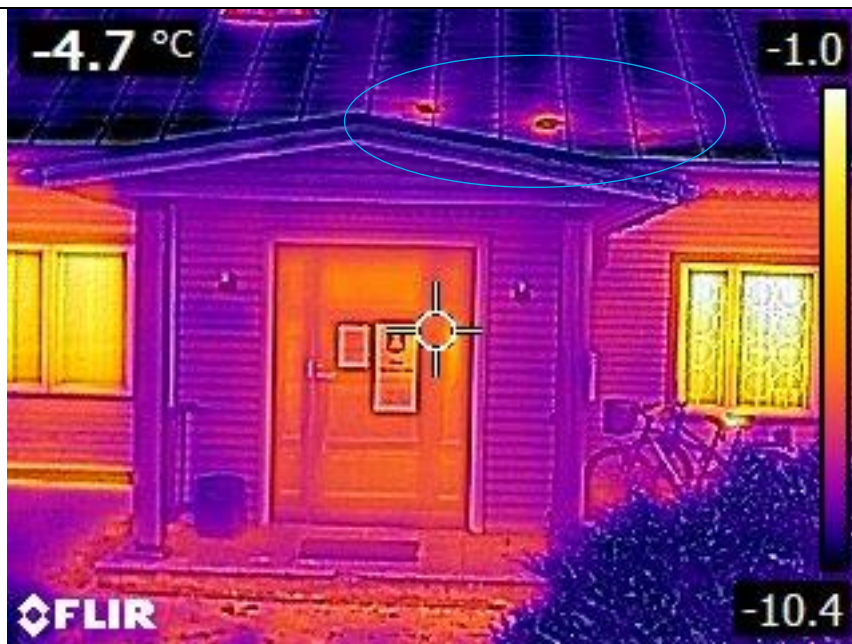
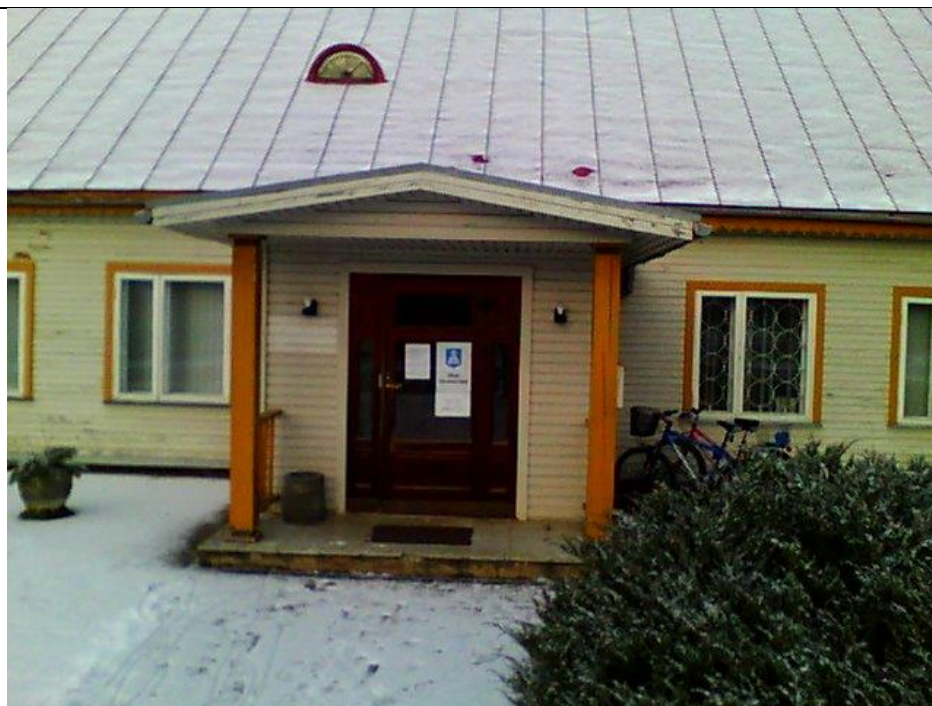
Pilt 93

Suured soojakaod  
avatäidetest.  
Vundamendi  
soojakaod.  
Pööningul  
lokaalsed  
soojalekked.

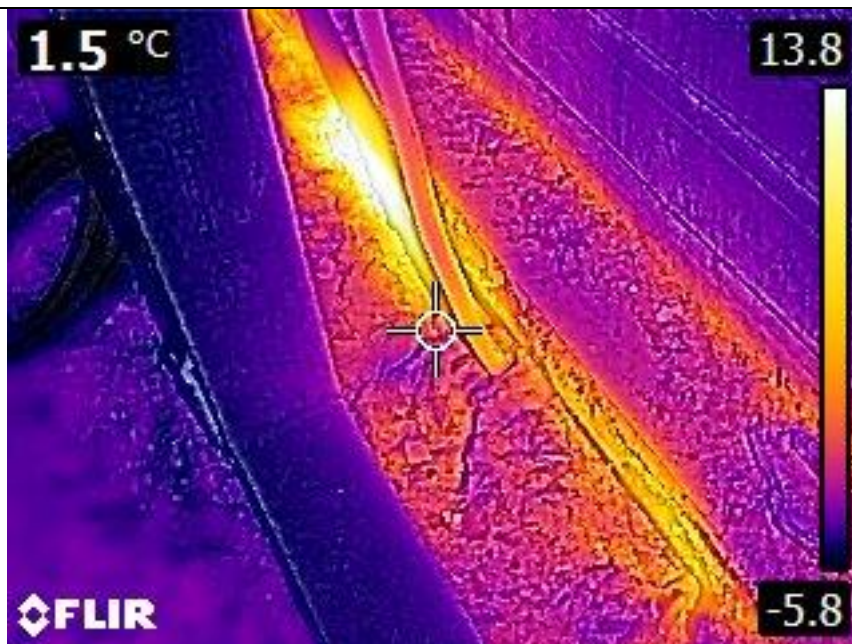
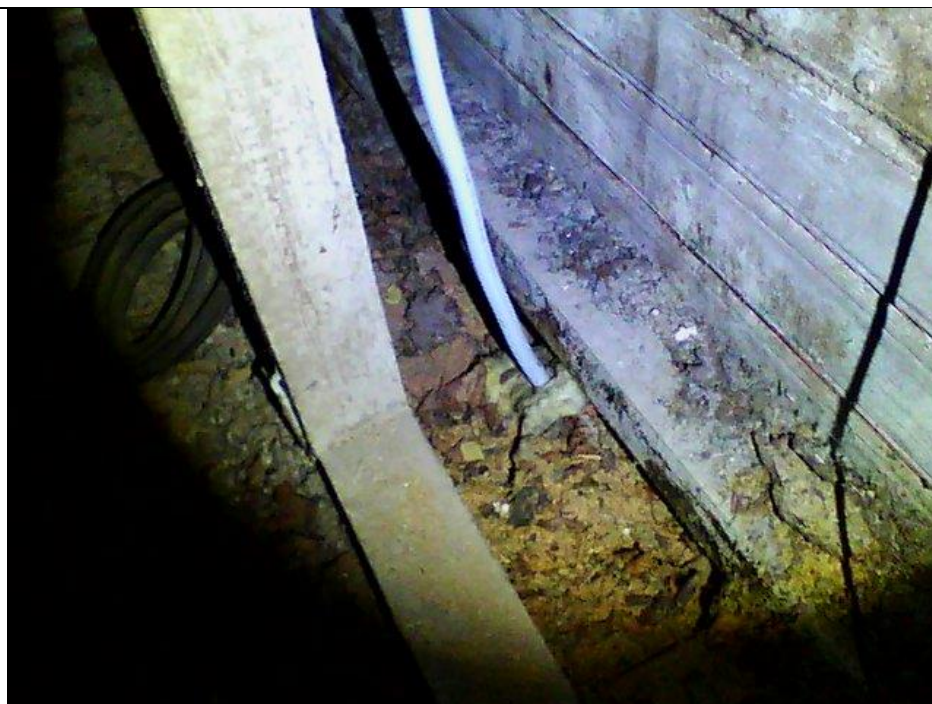
Pilt 100

Kaablite läbiviigu  
kohad kogu  
pööningul  
korrekselt  
tihendamata ja  
soojalekke kohad.

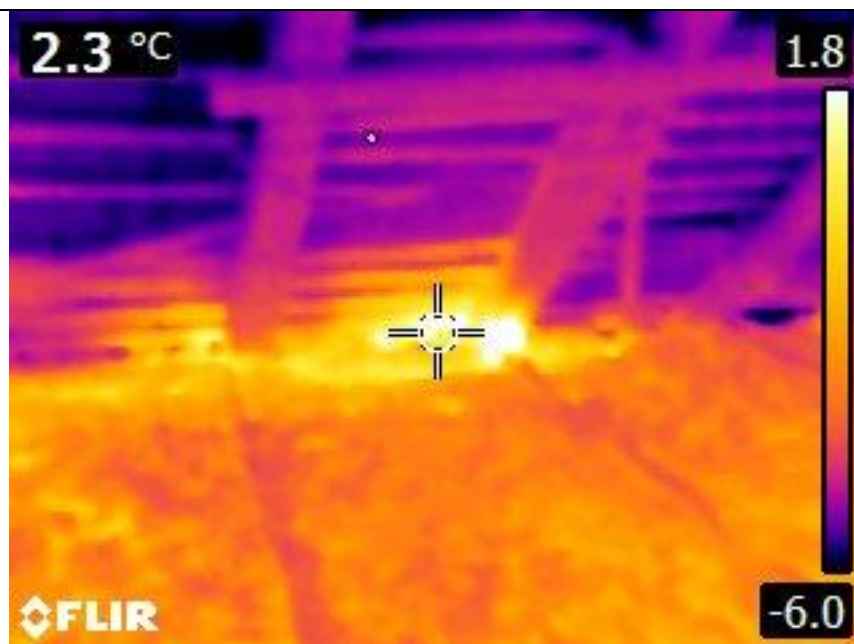
Pilt 101

Vana hooneosa  
suur soojuslekke  
koht välisseina  
perimeetris.

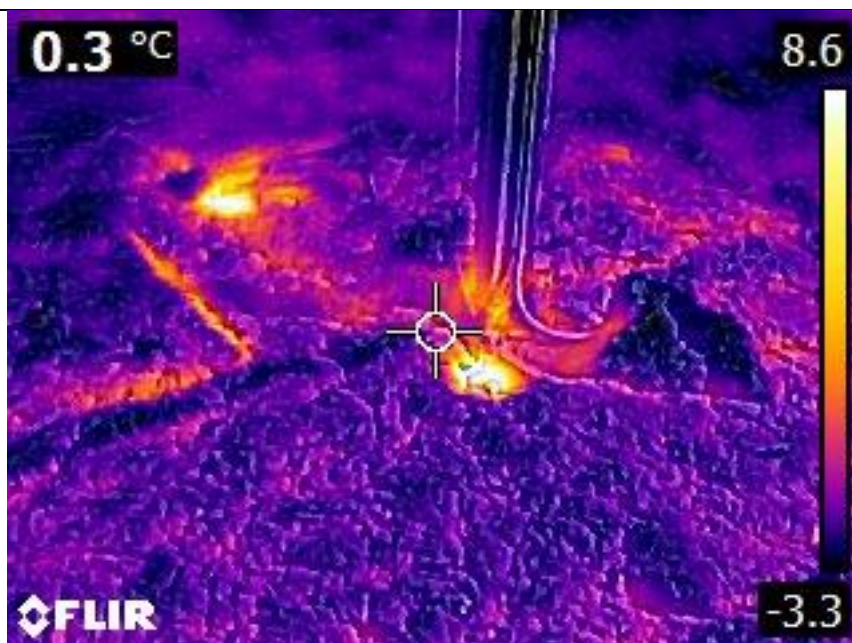
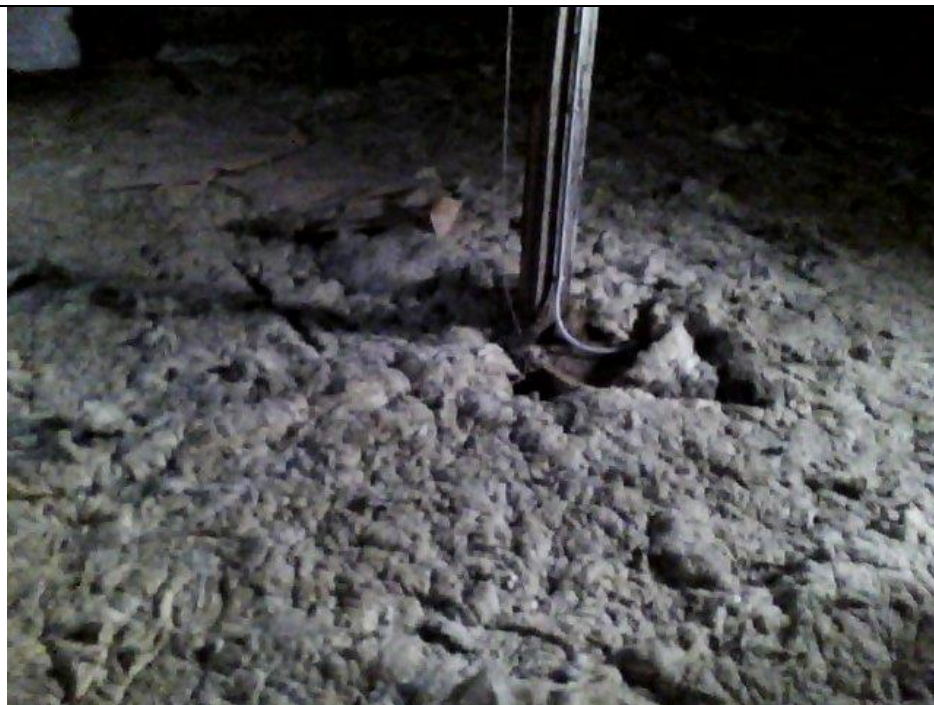
Pilt 106

Vana  
pööninguosa.  
Lokaalsed  
soojuse  
lekkekohad.

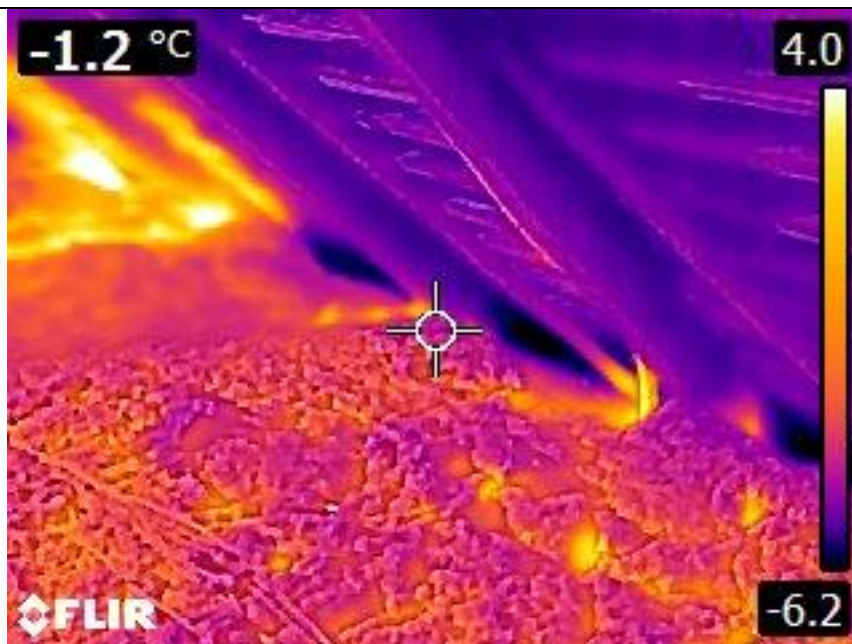
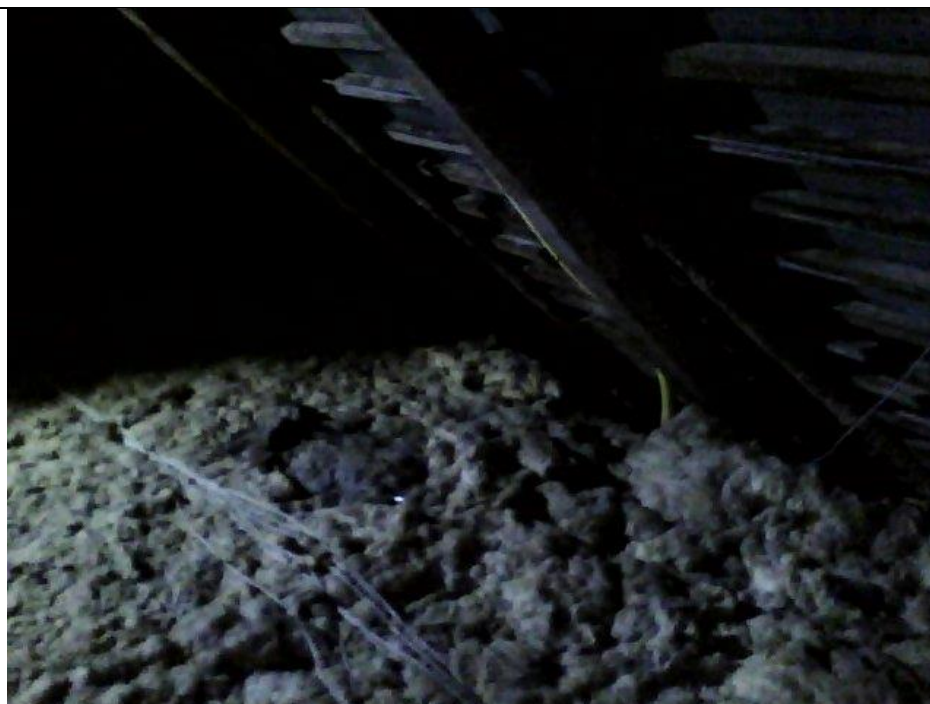
Pilt 108

Vana pööningu  
lokaalsed  
lekkekohad.  
Kaablite läbiviigud  
ebakorrektsed.

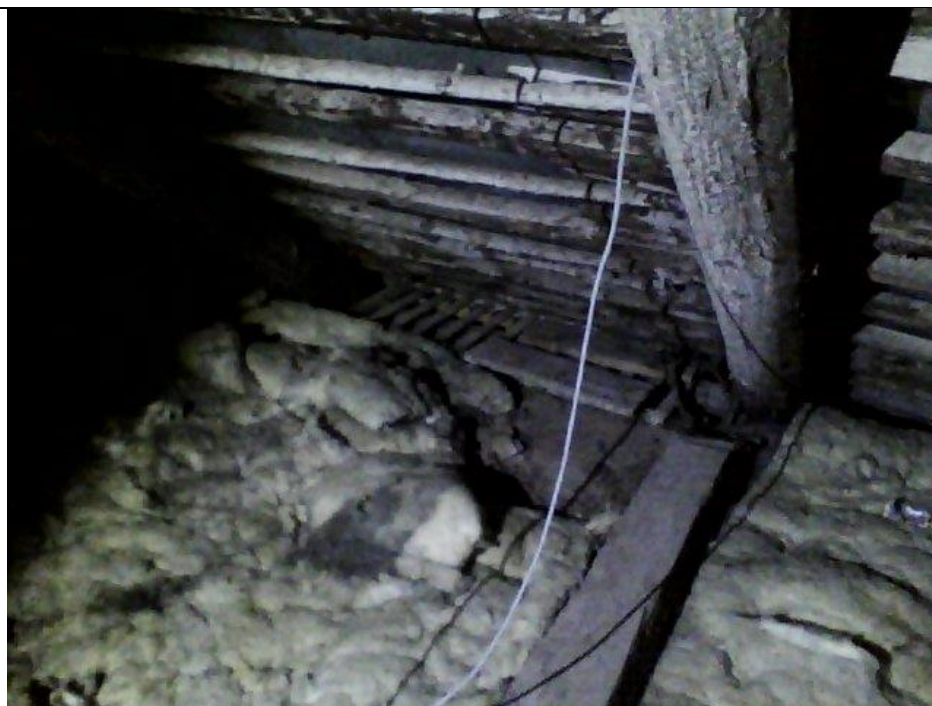
Pilt 109

Vana pööningu  
soojusleke  
välisseina joonel.

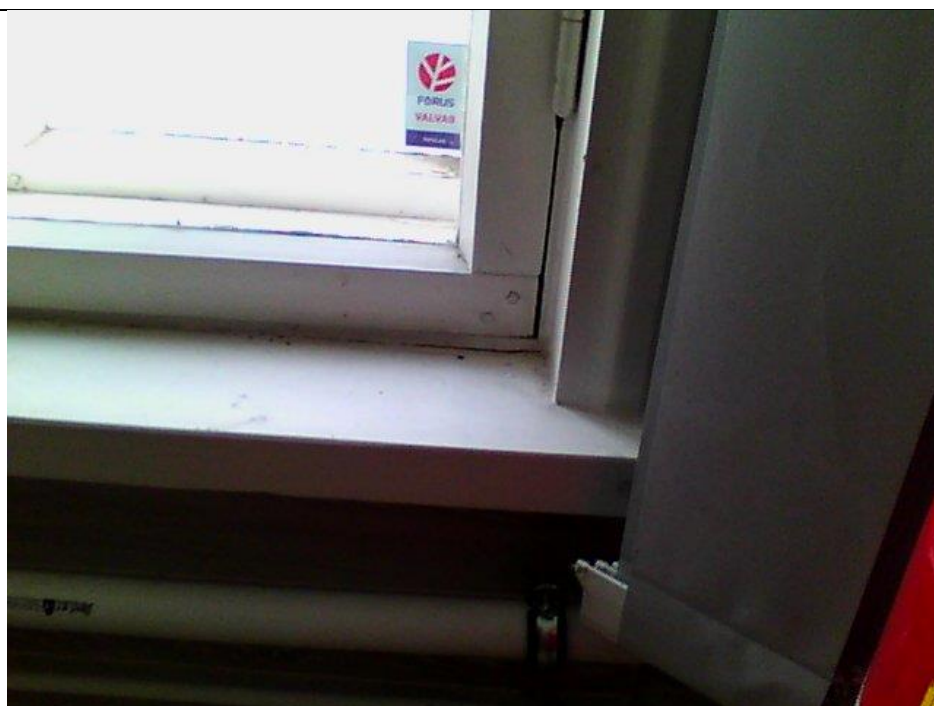
Pilt 116

Aknal puuduvad  
tihendid ja pole  
õhutihedad.
