Tartu tn 20, Tõrva linn  
Tõrva vald, Valga maakond

# Administratiivhoone audit

Töö nr 01/1123

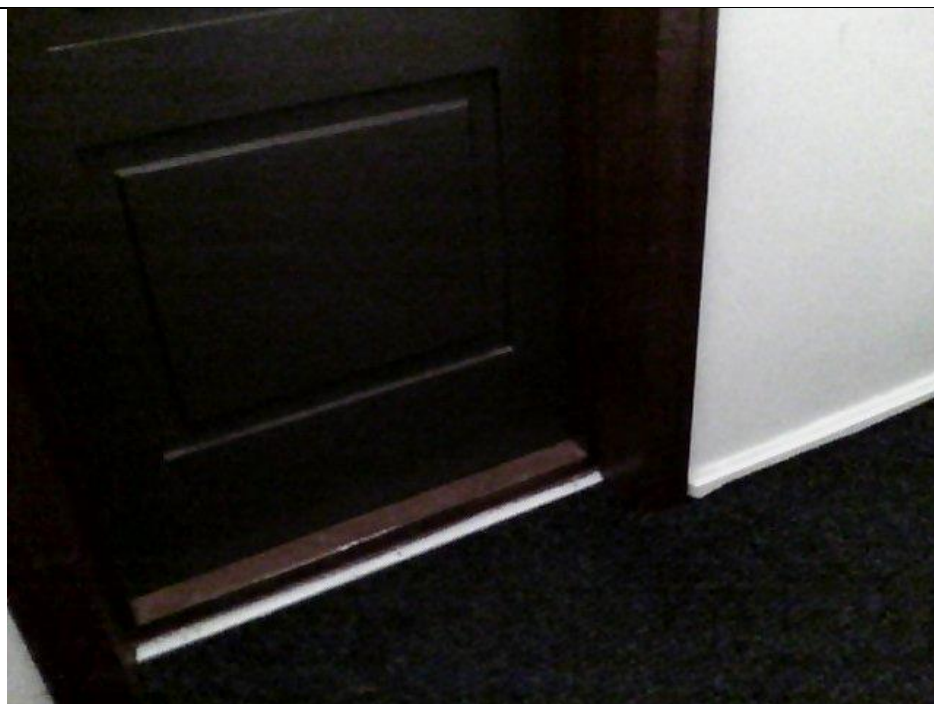
Pilt 121

Juurdeehituse  
osa välisuks pole  
õhutihe.

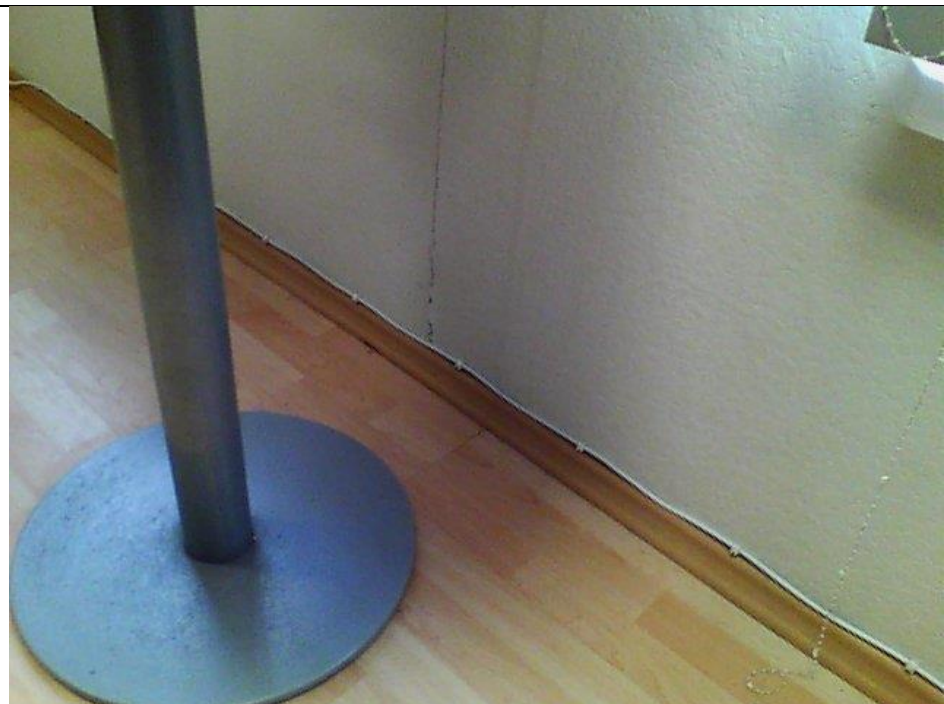
Pilt 122

Uue hooneosa  
lokaalne  
külmasild.

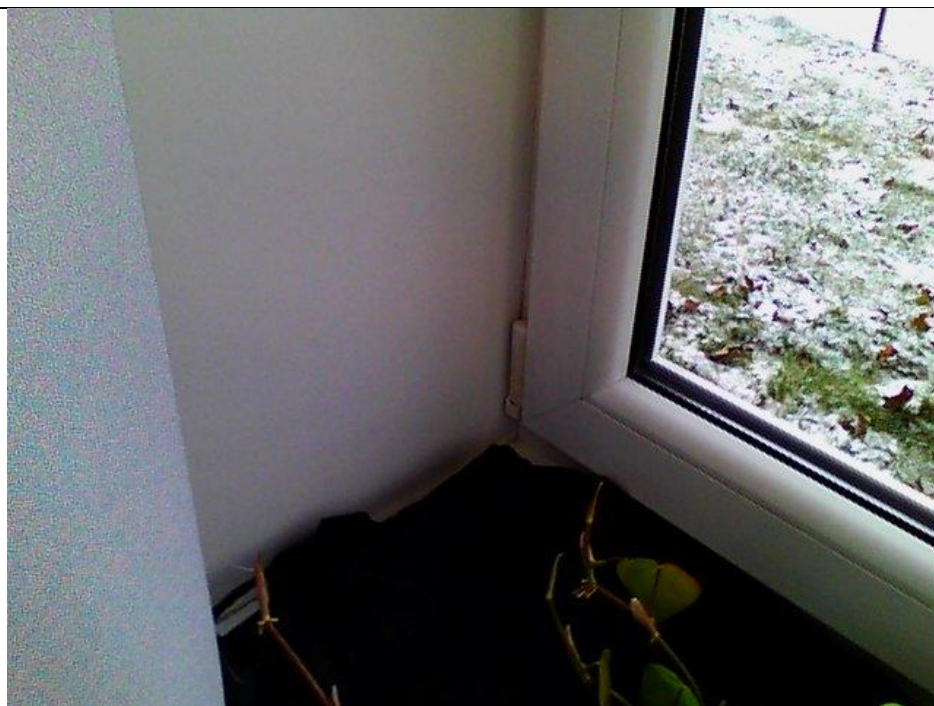
Pilt 129

Hoone uue osa vundamendis on näha soojalekked, kuna I korruse põrandad ja vundamendid on ebapiisavalt soojustatud. Suured soojakaod on plastikakende perimeetris, kuna need asetsevad otse välisvoodri taga asuvas õhkvahes, vt pilt 129.

Uue hooneosa  
kahekordse  
klaaspaketiga  
avatäidete  
perimeetris  
külmasild.
