Tartu tn 20, Tõrva linn  
Tõrva vald, Valga maakond

# Administratiivhoone audit

Töö nr 01/1123

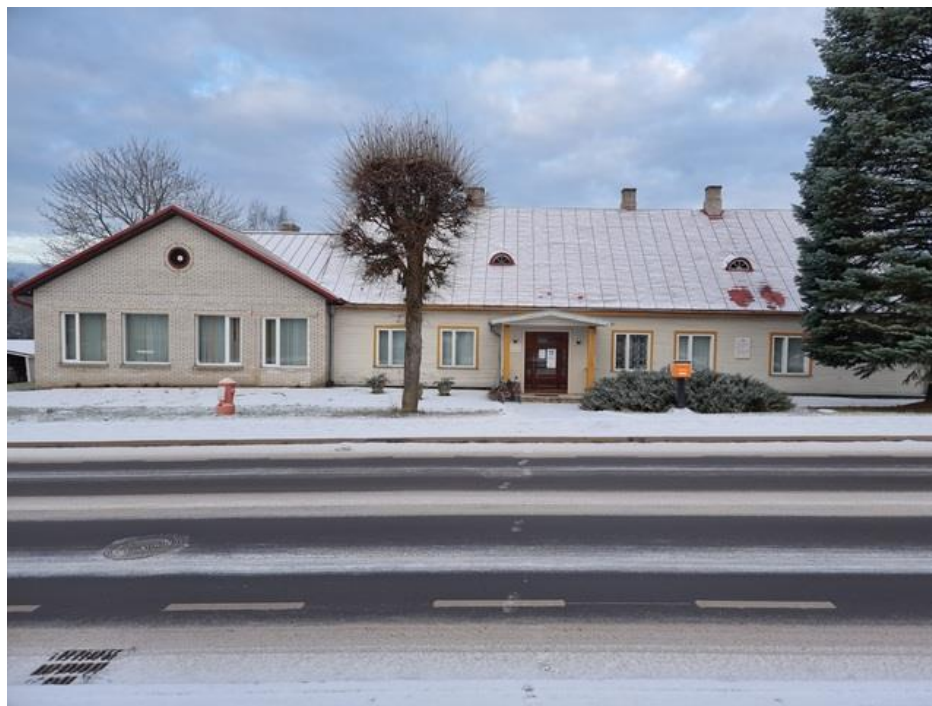
Pilt 2

Vaade hoonele  
lõunast.

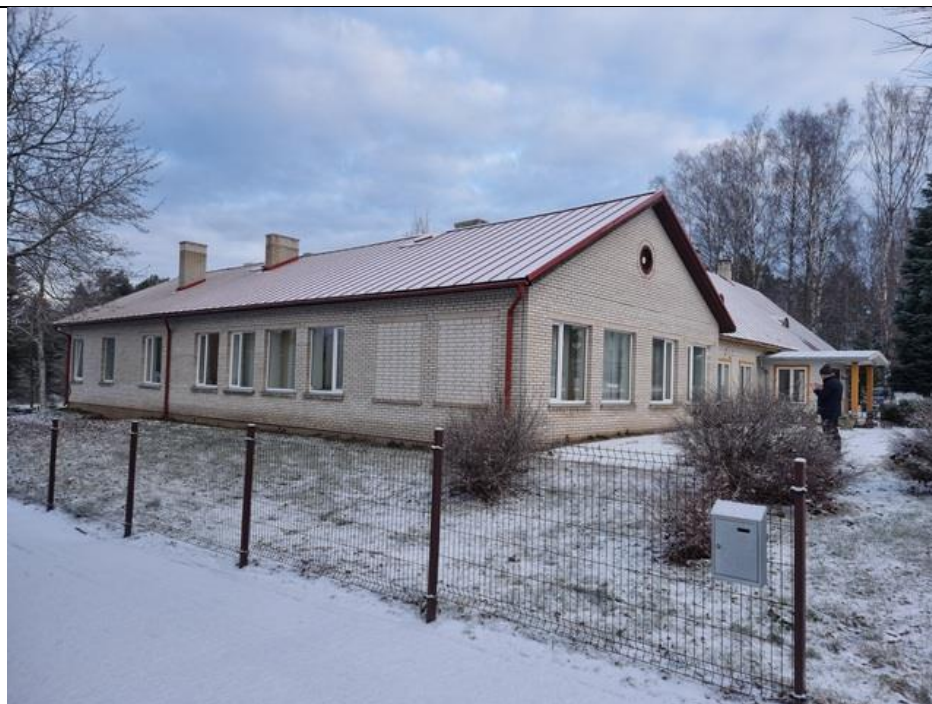
Pilt 3

Vaade hoonele  
loodest.

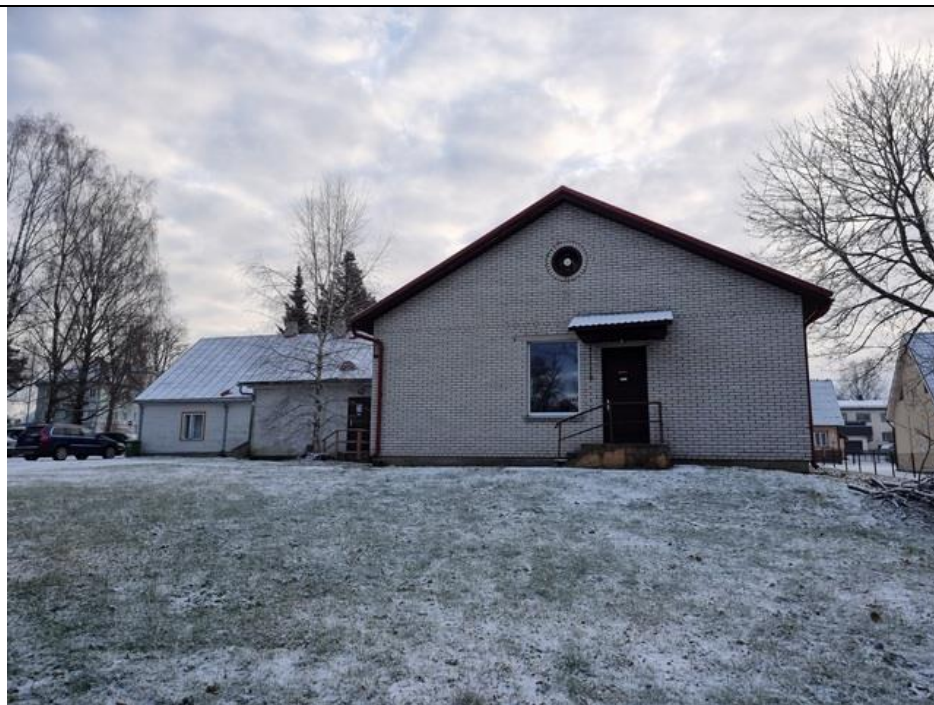
Pilt 4

Vaade hoonele  
loodest.

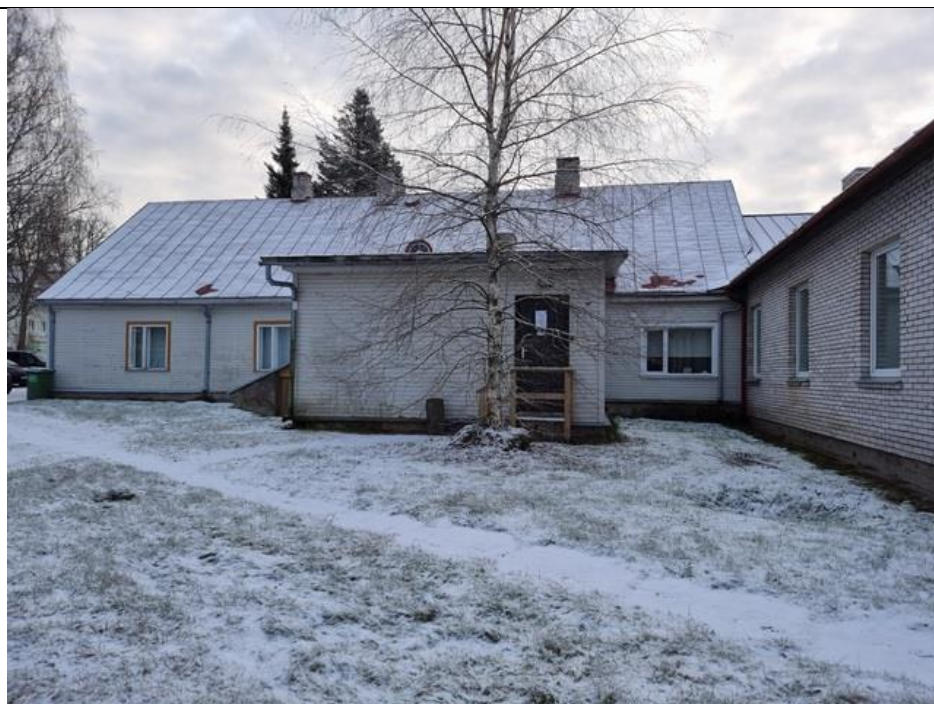
Pilt 5

Vaade hoonele  
põhjast.

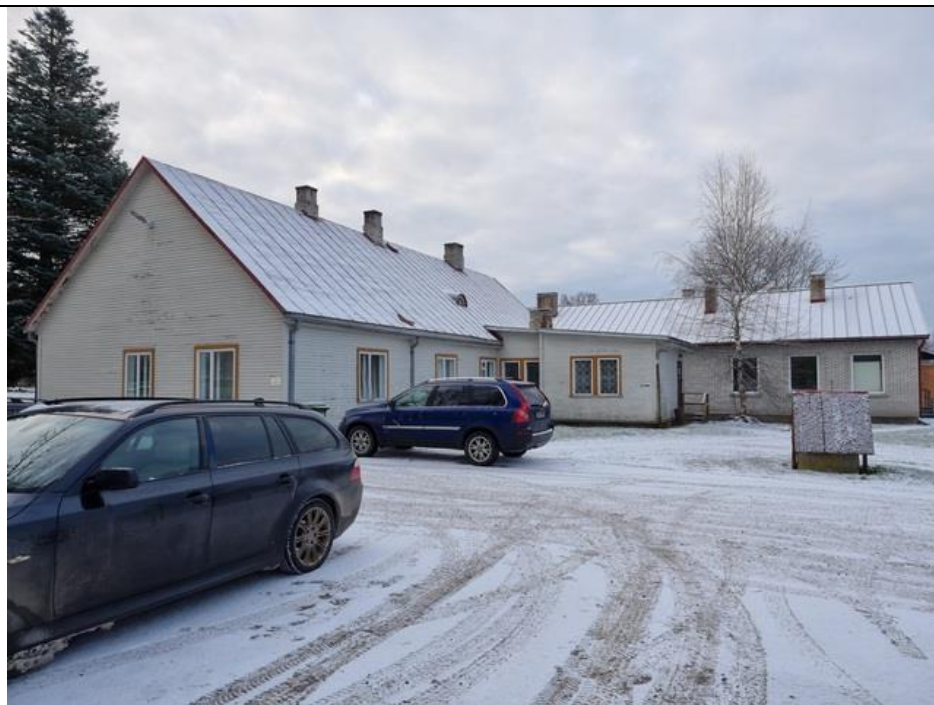
Pilt 6

Loodeküljel asub  
hoone all kelder  
suurusega  
ca´17m<sup>2</sup>

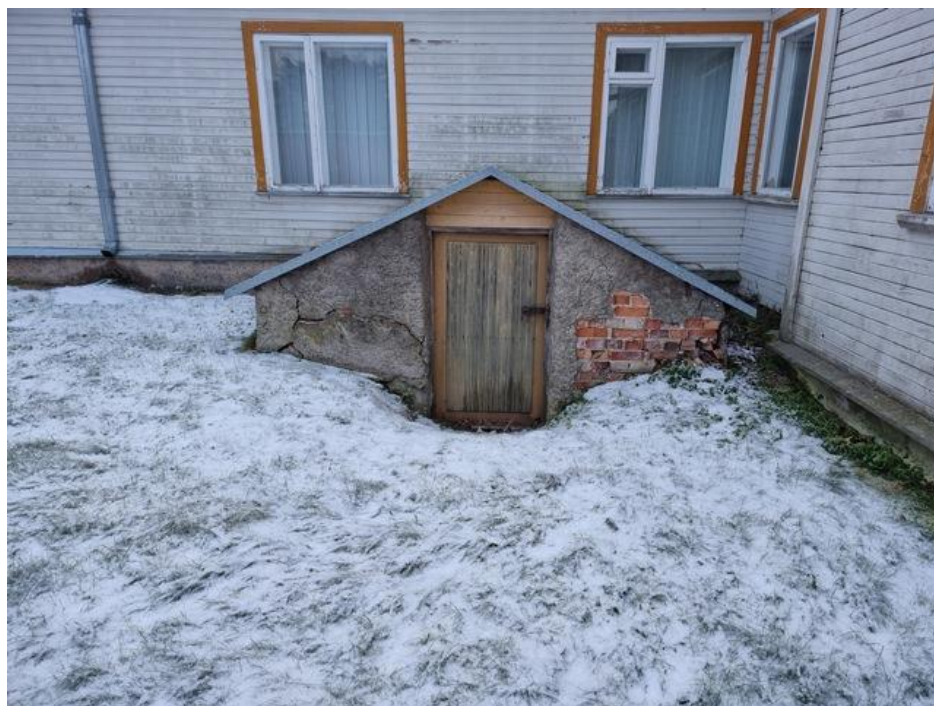
Pilt 7

Keldri müüritisel on külmakahjustus. Krohv on maha kukkunud ja tellised lagunevad. Sadevete ärajuhtimine keldri ja juurdeehituse vahelt pole korrektne. Vt pilte 7 – 8.

Keldri müüritise  
krohv laguneb.

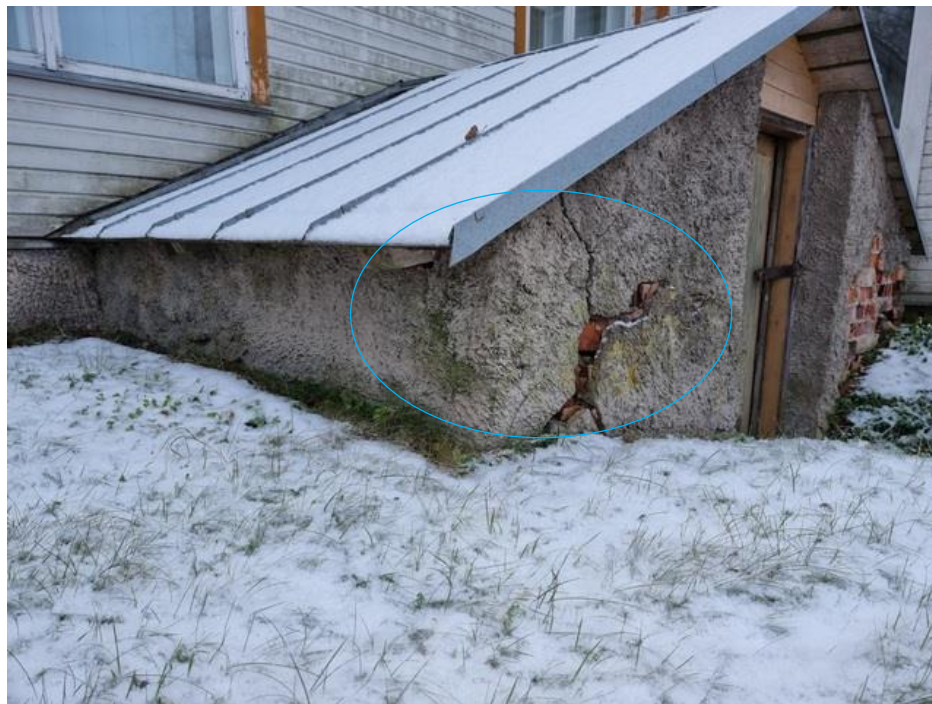
Pilt 8

Keldri müüritisel  
on  
külماكahjustus.  
Krohv on maha  
kukkunud ja  
tellised  
lagunevad.  
Sadevee  
ärajuhtimine  
keldri ja  
juurdeehituse  
vahelt pole  
korrektne.

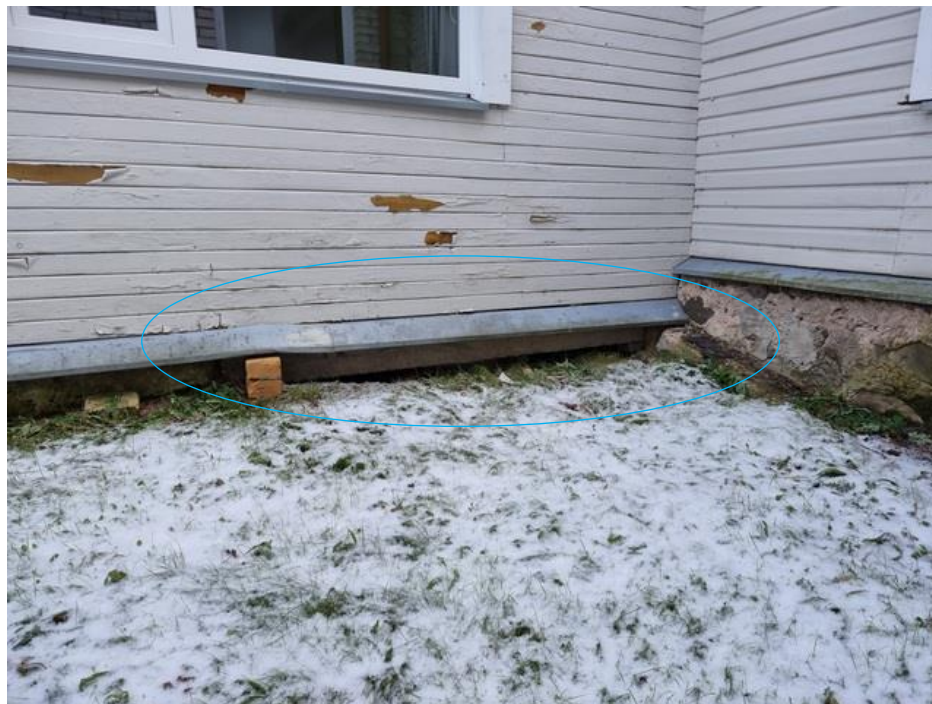
Pilt 10

Uue ja vana hooneosa sisenurgas edela küljel on sadevete äravool lahendamata. Vana hoone osa vundamendil on liigniiskusest põhjustatud külmakahjustused

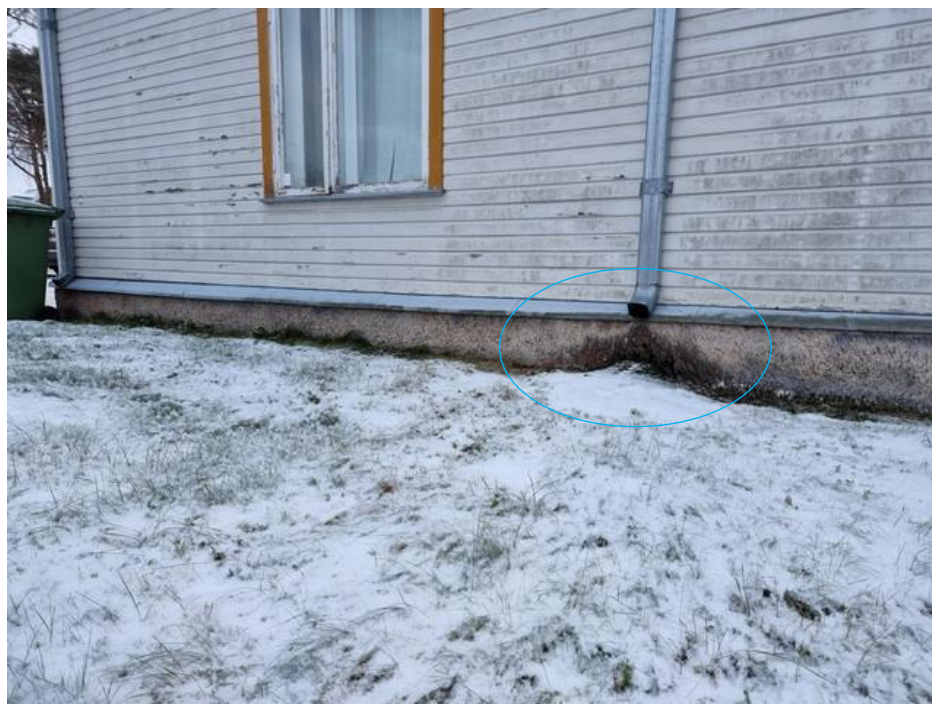
Pilt 12

Uuema hooneosa lõuna nurgal olev sadevee toru alune veetõkkeriba on kaldu hoone poole. Sadeveed valguvad otse hoone vundamendi alla. Tõenäoliselt sellest on tingitud hoonenurga vajumine (vt ka pilte 13, 15)

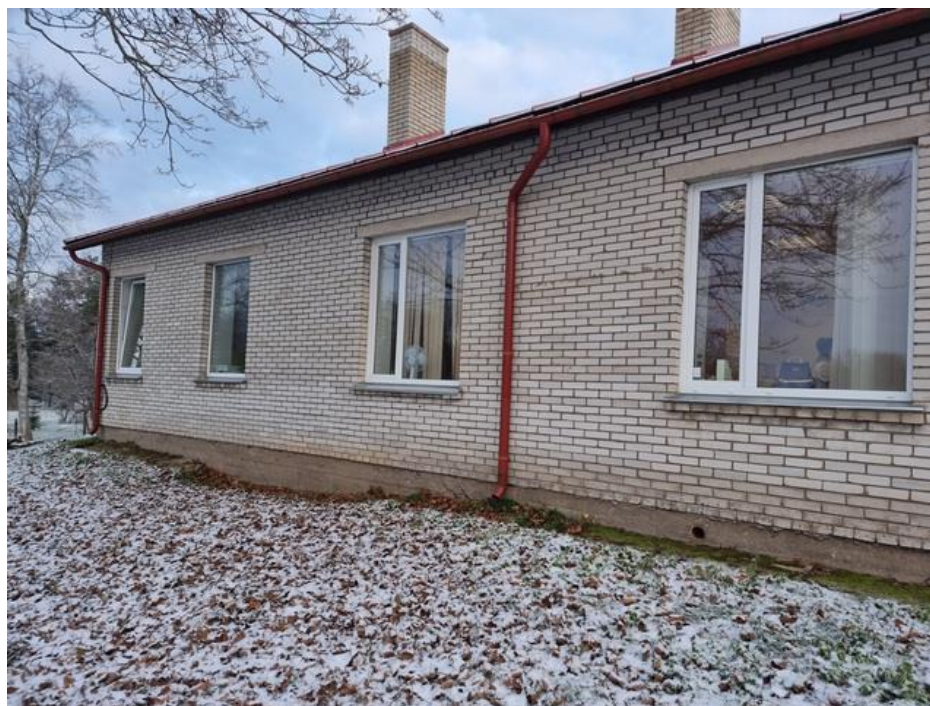
Pilt 15

Fassaadi mõrad.

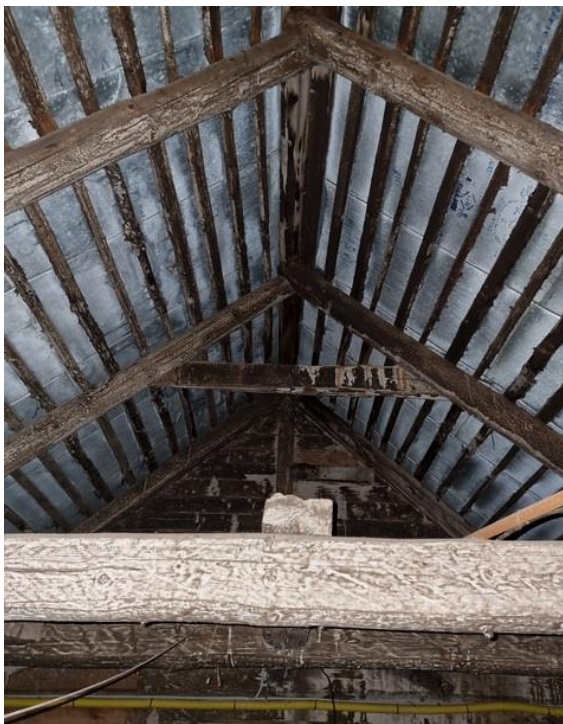
Pilt 18

Korsten on vana.  
Uuesti on laotud  
korstnapitsi osa  
silikaattellistest.  
Korstnal näha pigi  
pinnale tulek.  
Korstna läbiviik  
katusest  
tihendamata.  
Korstna  
seisukorra  
hindamiseks  
vajalik tellida  
kaamera uuring.

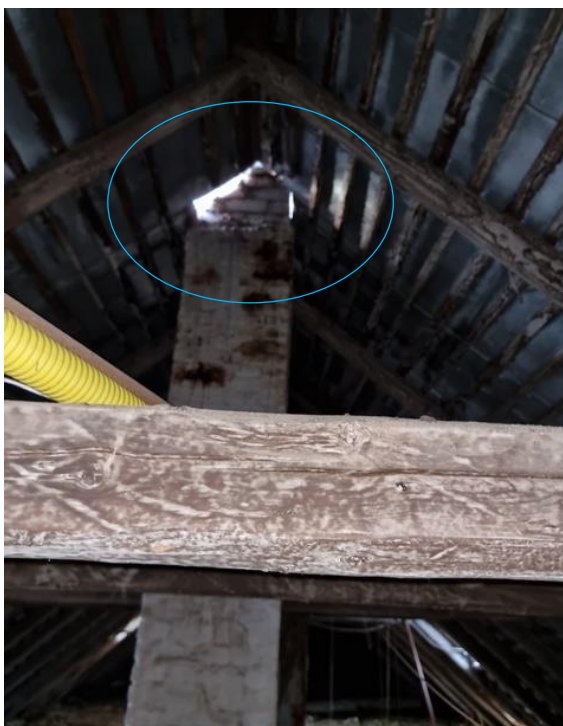
Pilt 19

Korstna tellise paksus peab olema vähemalt 120 mm. Poolik tellis seda ei taga.

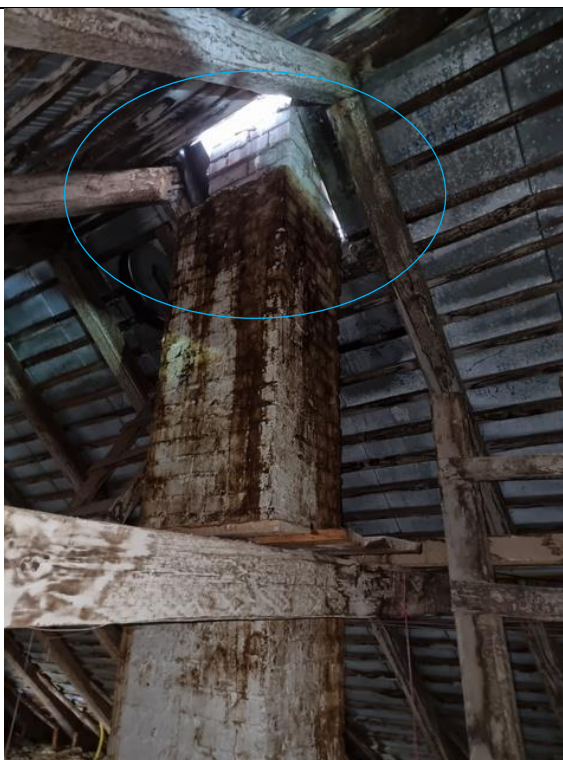
Pilt 25

Kahjustatud  
korsten.

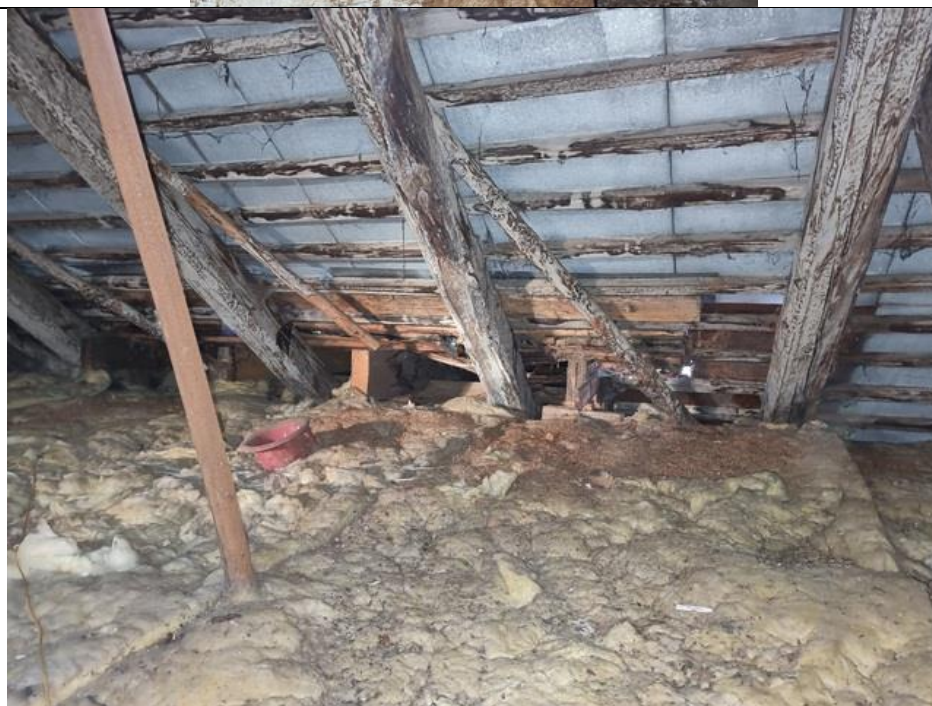
Pilt 27

Juurdeehituse  
osa liitumisel vee  
läbijooks.  
Tekkinud  
mädanik ja  
kahjustused.  
Palksein võib olla  
kahjustatud.  
Samas kohas  
hoone sees on  
näha läbijooksu  
kohad (vt pilte 52,  
53).

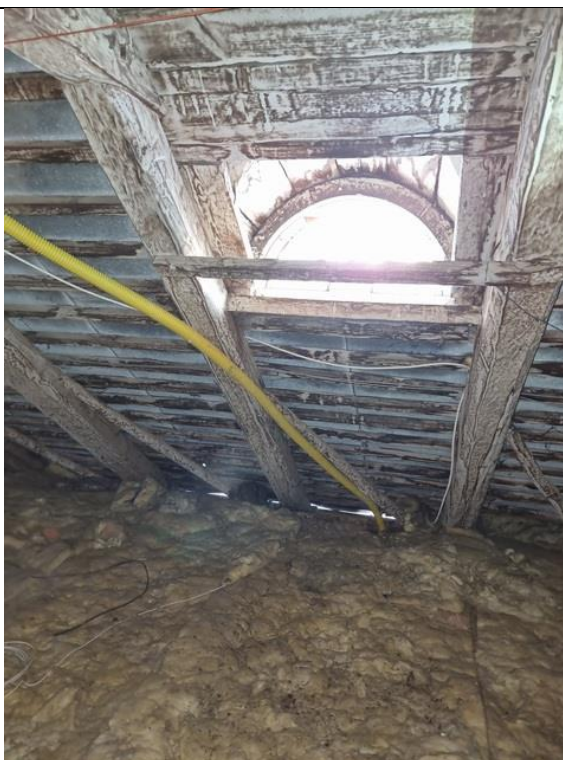
Pilt 29

Katuseluuk vanas  
hooneosas.  
Korstna pits on  
ehitatud uus.  
Ebaselge on  
korstna  
läbimõõdu  
muutus, sest uus  
korstnapits  
väiksem.

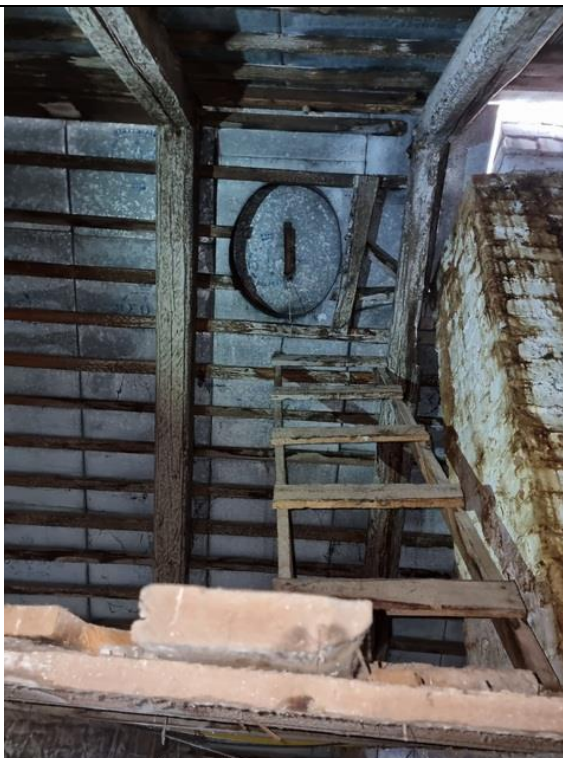
Pilt 30

Uue hooneosa  
Tartu tänava  
poolne ots.  
Otsakelba  
laotises läbiv  
mõra. Pööning  
soojustatud  
saepuruga. Peale  
katteks lõhuke  
liivakiht.

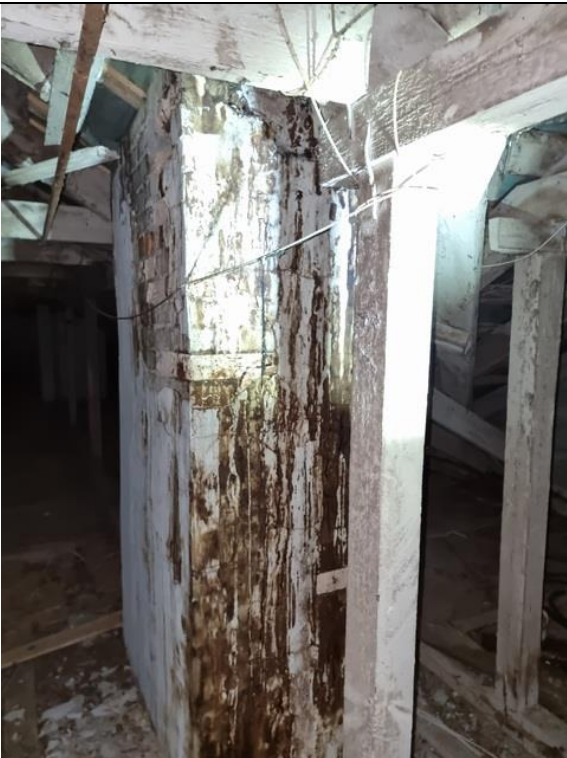
| <p>Pilt 31</p> <p>Korsten on pigine. Korstna seisukorra hindamiseks vajalik kaamera uuring.</p> | |

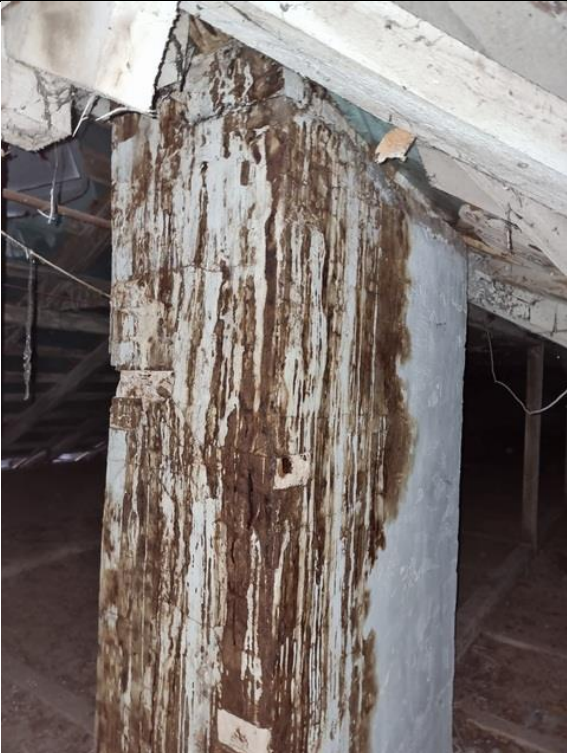
| <p>Pilt 32</p> <p>Korstna kivid on pigised. Korstna seisukorra hindamiseks vajalik kaamera uuring.</p> | |

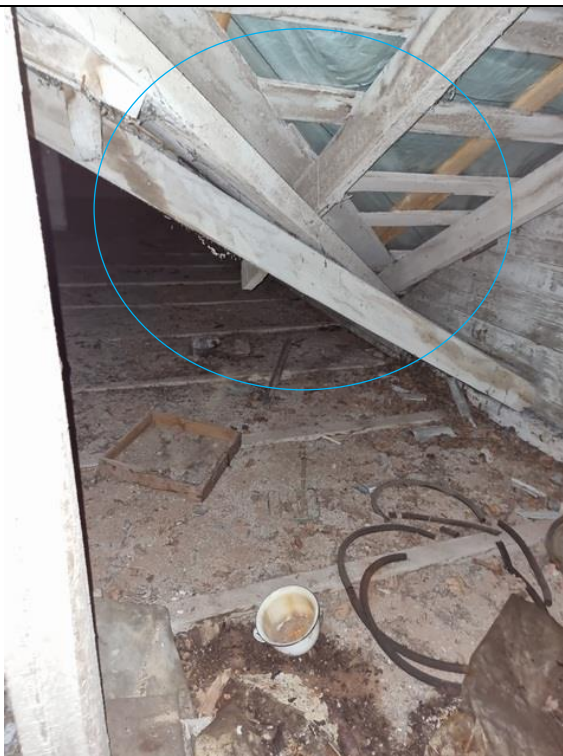
Pilt 33

Uue ja vana  
hooneosa  
liitumise katuse  
neelus läbjooks.

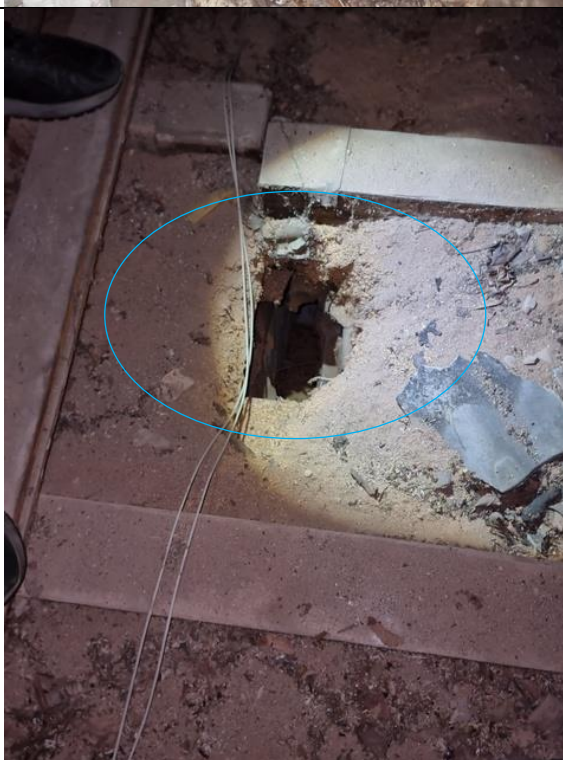
Pilt 34

Pööningu  
põrandas auk  
ahju nr 7  
piirkonnas.

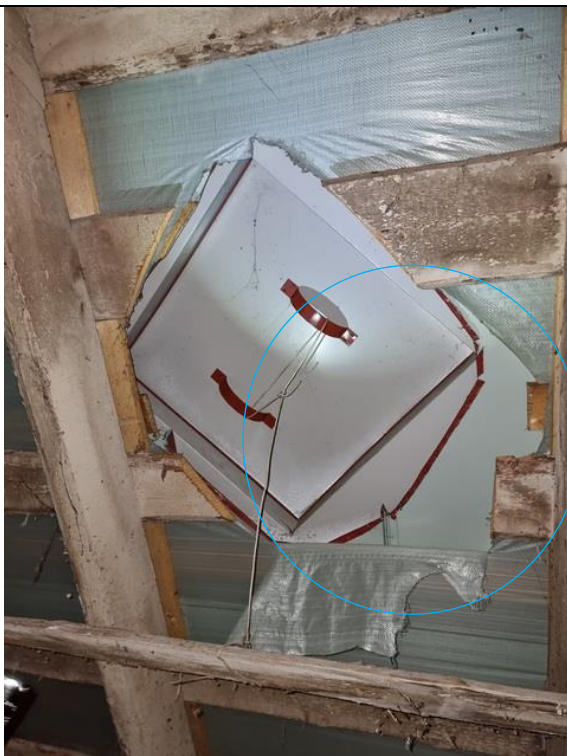
Pilt 35

Uuemale hooneosale on orienteeruvalt 15 aastat tagasi paigaldatud uus plekk-katus. Plekk-katusele on paigaldatud ka aluskate. Plekk-katus ja aluskate on üldiselt heas seisukorras. Katuseluu paigaldusega on aluskate luugi ümbruses ära lõhutatud. Vt pilt 35.

Katuseluugi  
paigaldusega ära  
lõhutud katuse  
aluskate.

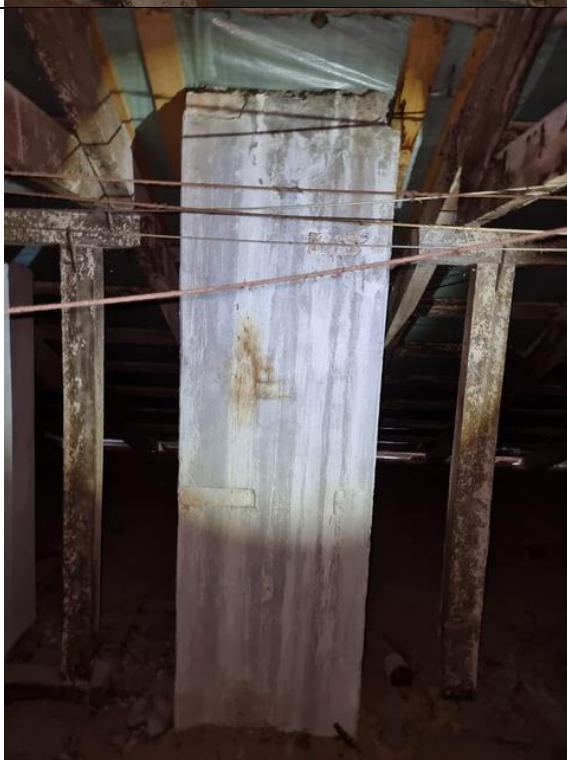
Pilt 36

Korstna läbiviik  
katusest pole  
veetihe.

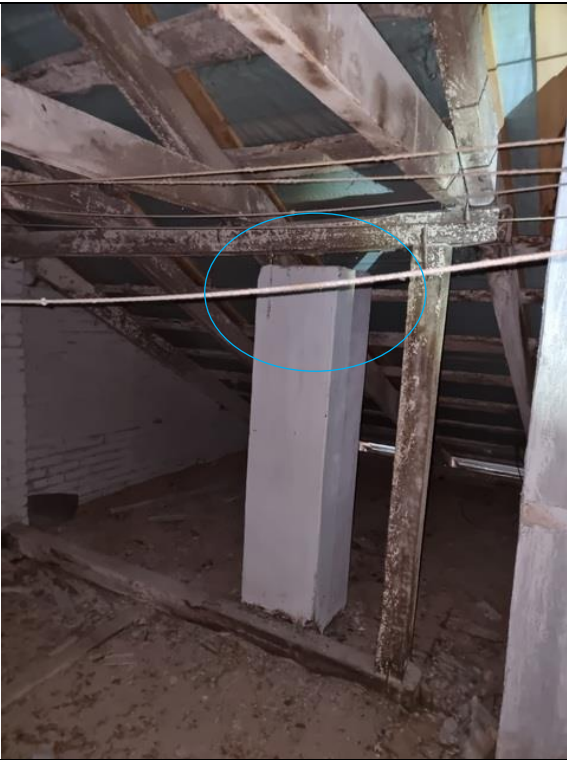
| <p>Pilt 37</p> <p>Ventilatsiooni jaoks rajatud korsten pole viidud läbi katuse. Soe õhk jääb katuse aluskatte alla. Kondensaadi tekkimise oht.</p> | |

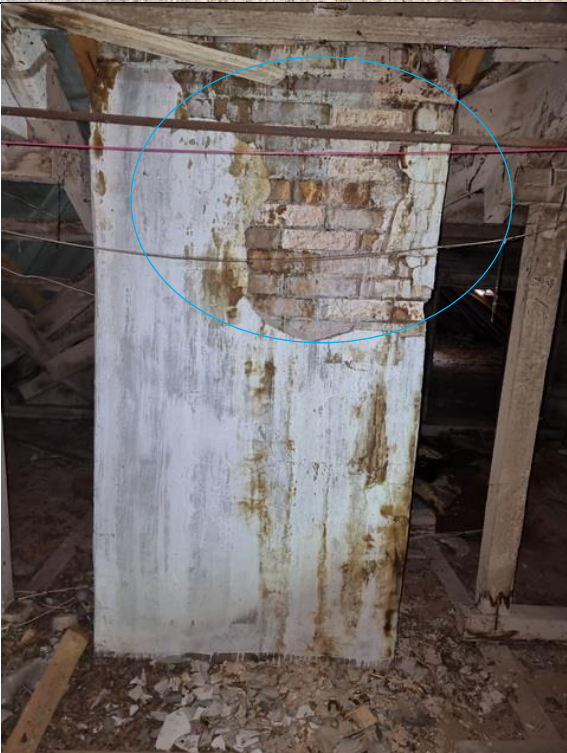
| <p>Pilt 40</p> <p>Korstna krohv lagunenud ja kivid on pigised. Korstna seisukorra hindamiseks vajalik kaamera uuring.</p> | | | |

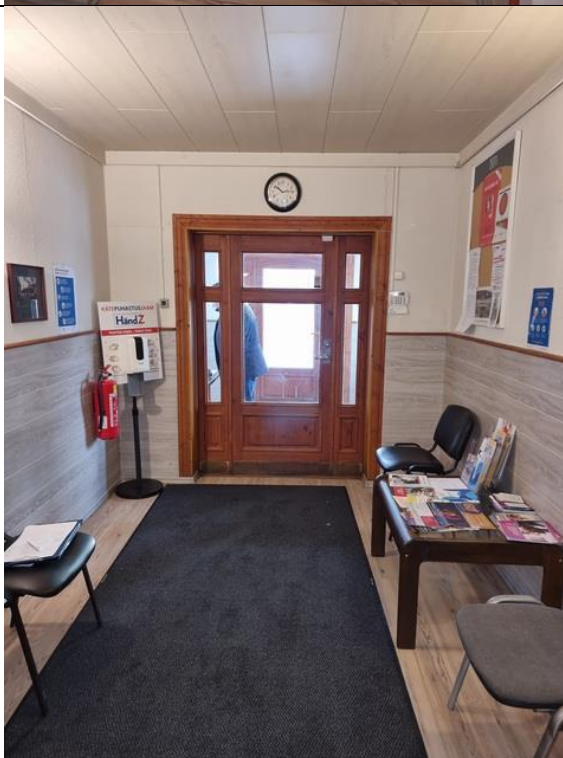
Pilt 46

Vaade hoone  
peasissepääsule.

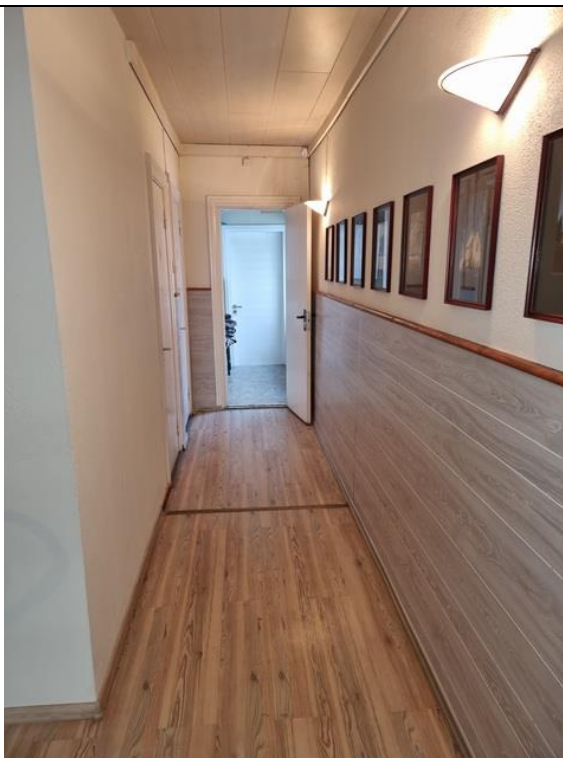
Pilt 47

Vana hoone  
juurdeehitusse  
minev koridor.

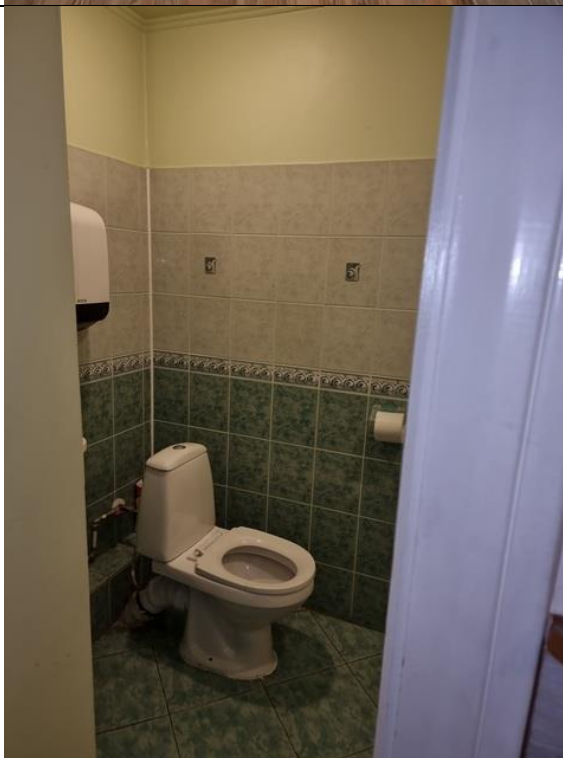
Pilt 48

Hoone põhjaotsas  
olev WC.

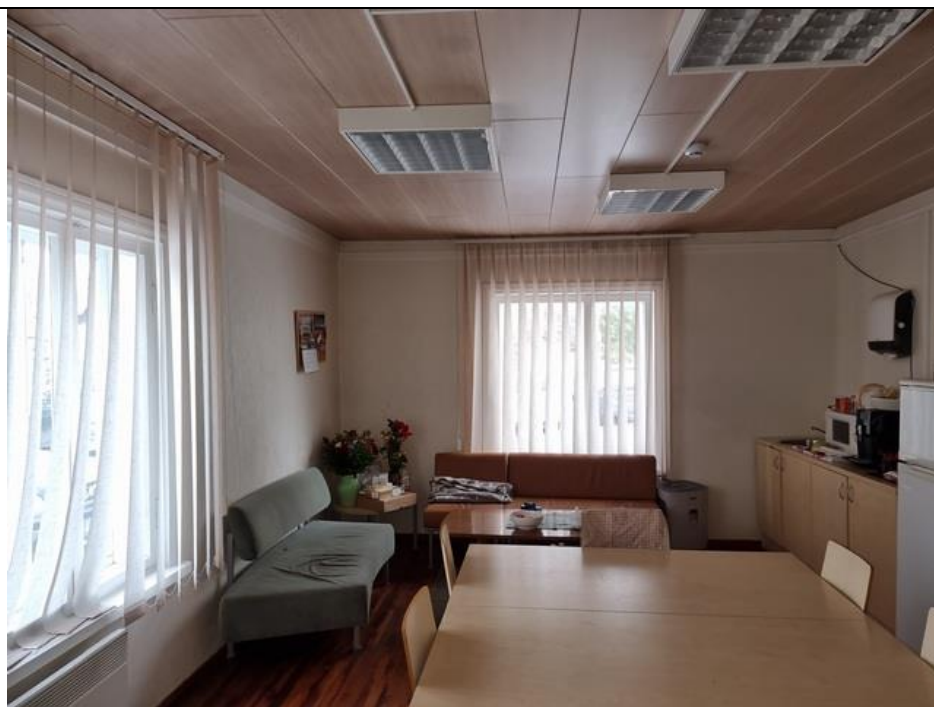
Pilt 49

Vanas hooneosas  
olev puhkeruum.

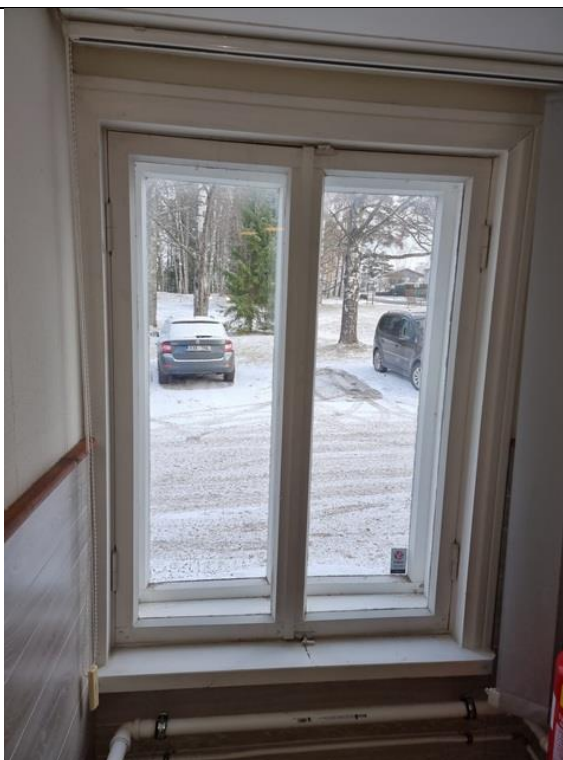
Pilt 50

Hoone põhjaotsa  
koridori aken.

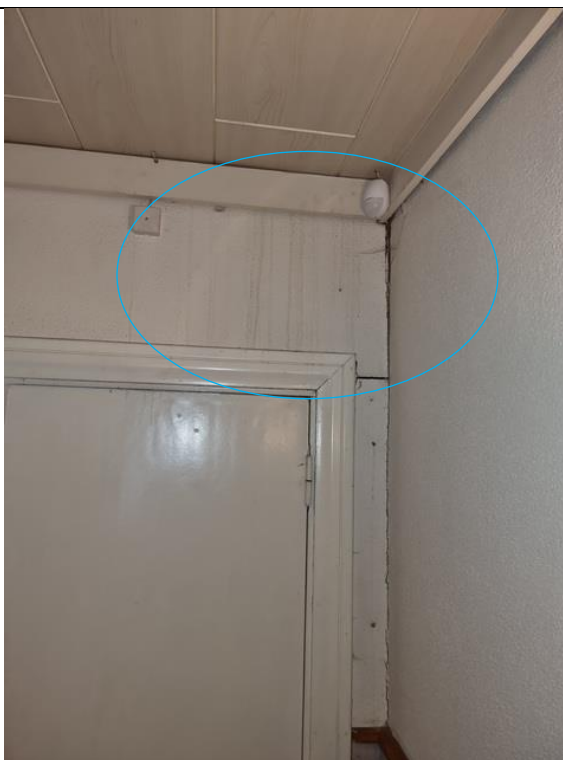
Pilt 52

Juurdeehituse  
vaheukse juures  
läbijooksu jäljed.

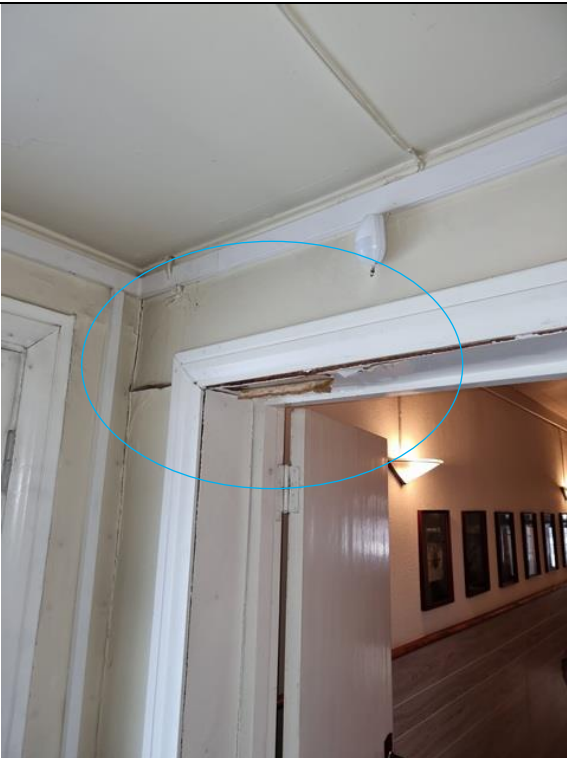
| <p>Pilt 53</p> <p>Juurdeehituse<br/>vaheukse juures<br/>läbijooksu jäljed.</p> | |

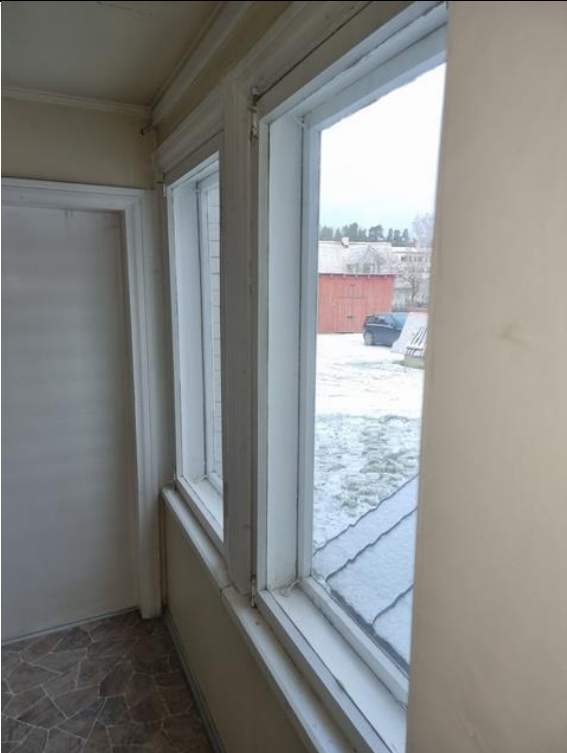
| <p>Pilt 54</p> <p>Juurdeehituse<br/>keldri poole<br/>jäävad aknad.</p> | |

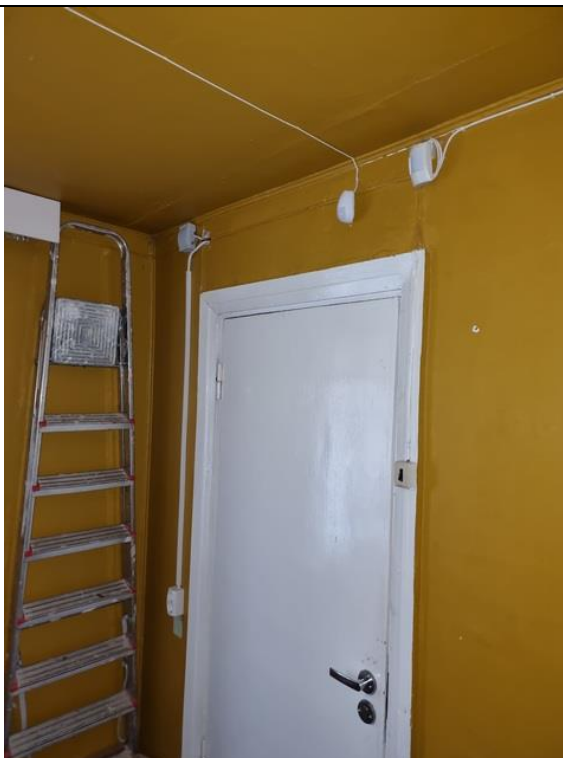
Pilt 55

Erinev elektriikaabelduse ühendamine. Osaliselt on nõukogude aegne alumiiniumkaabel ja osaliselt uus vaskkaabel.

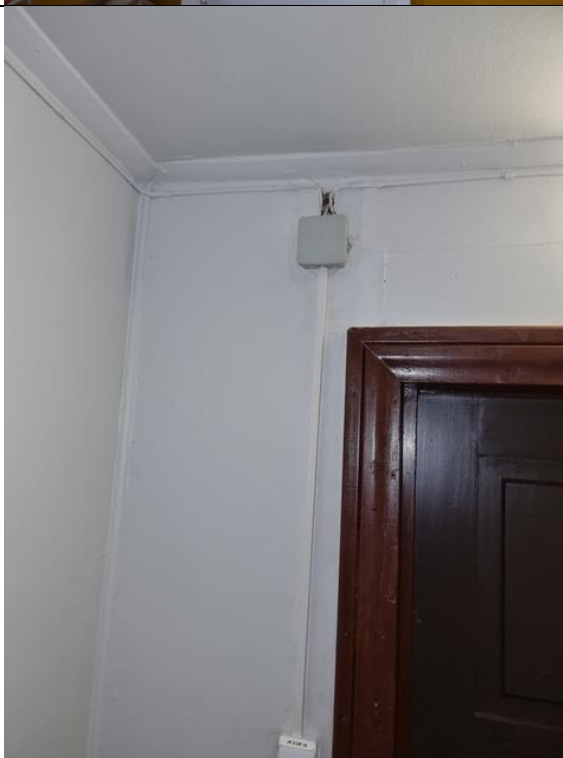
Pilt 56

Erinev elektriikaabelduse ühendamine. Osaliselt on nõukogude aegne alumiiniumkaabel ja osaliselt uus vaskkaabel

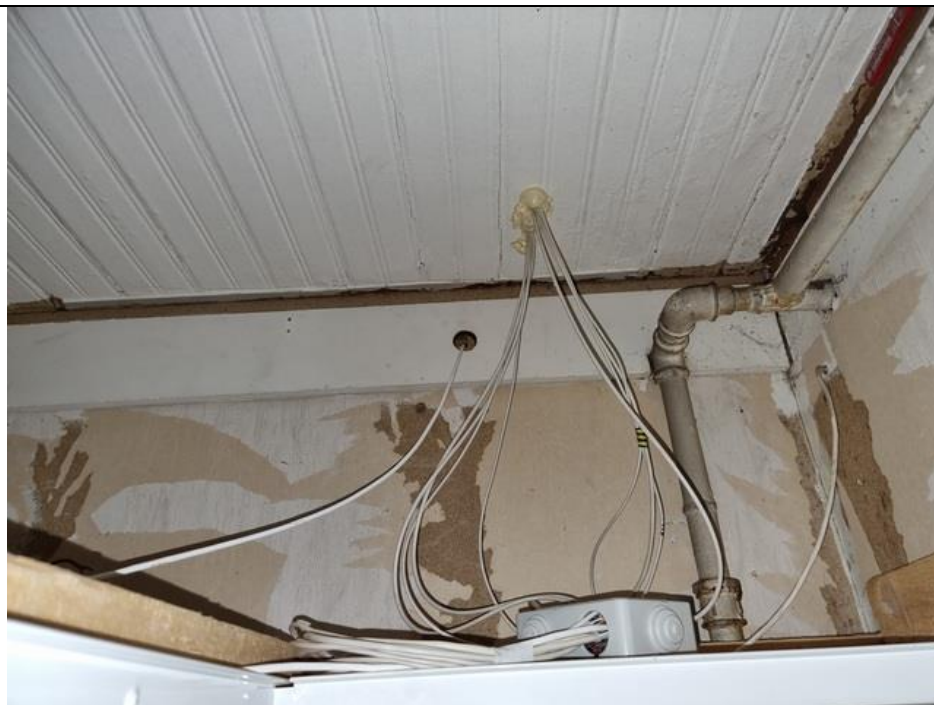
Pilt 57

Uue hooneosaga  
liitumise  
laetagune. Laes  
algupärane  
laelaud. Paremalt  
pool veetorustik.

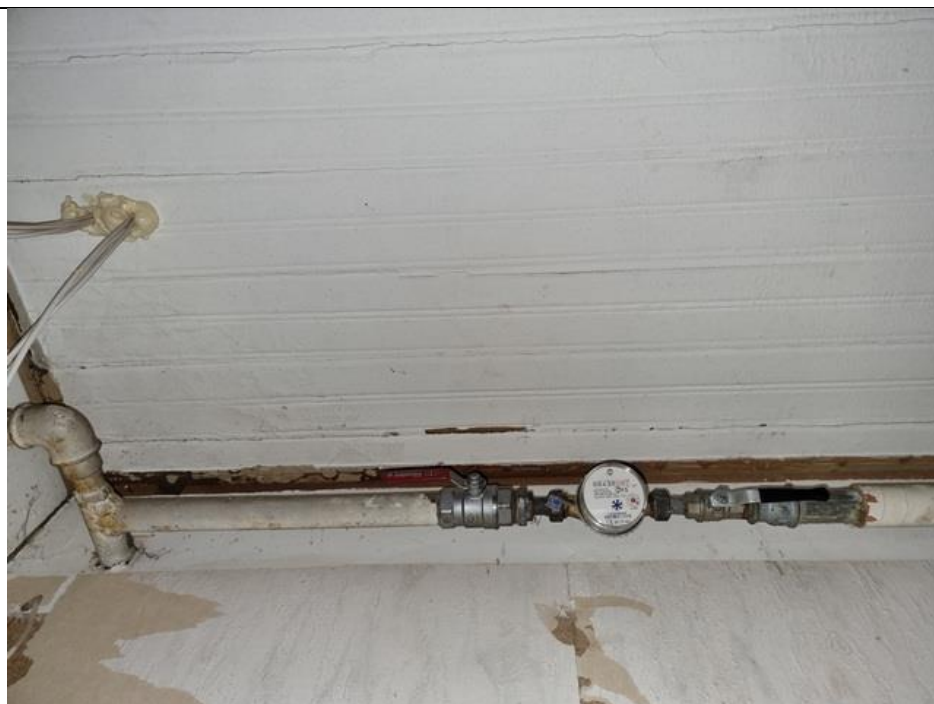
Pilt 58

Veemõõtja lae  
taga.

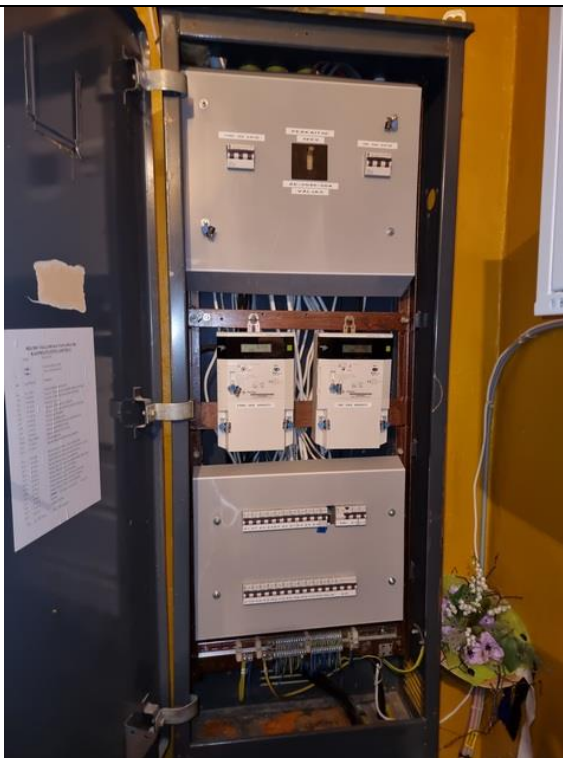
Pilt 59

Hoone peakilp.

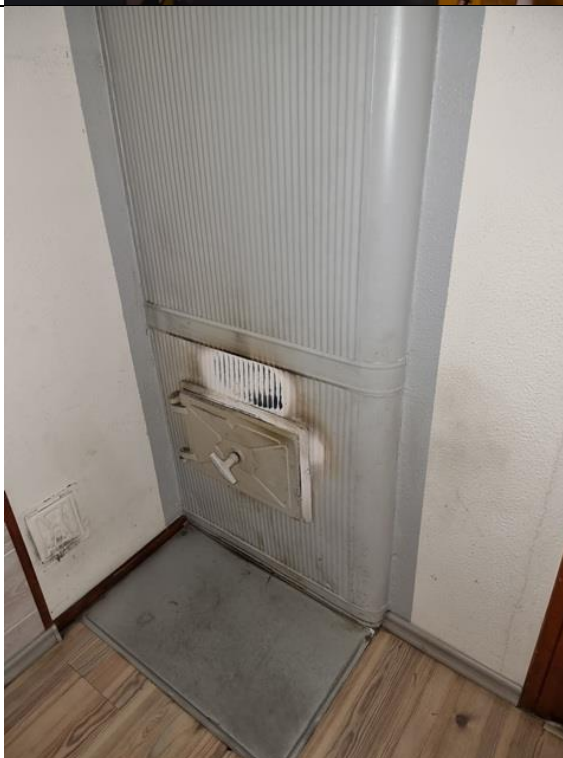
Pilt 60

Ahi nr 1. Ukse kohal on näha üle kütmise jälgi.

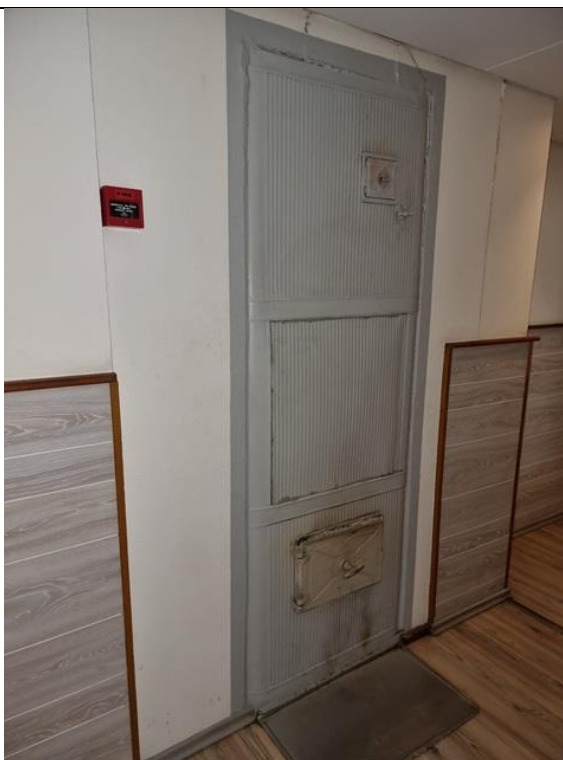
Pilt 62

Ahi nr 2 on juba  
remonditud, aga  
vajab siiski  
pottsepa kontrolli.

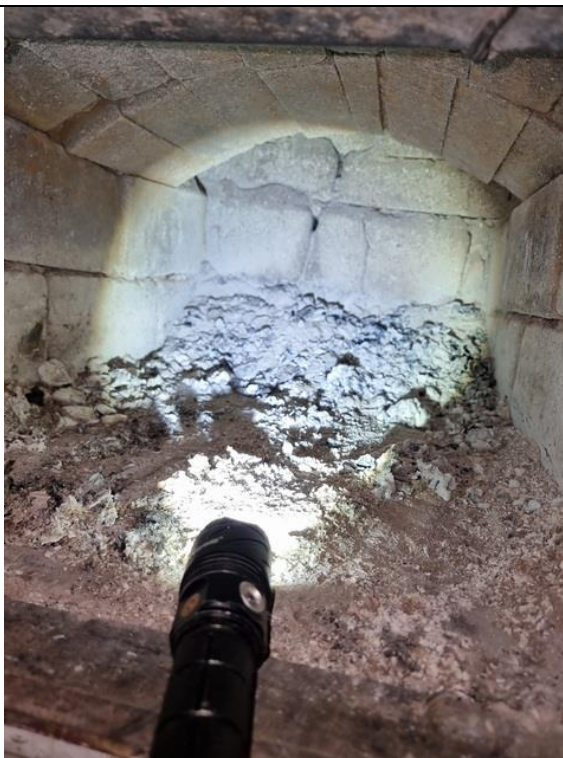
Pilt 63

Ahju nr 2  
küttekolle vajab  
ohutuse  
tagamiseks  
pottsepa kontrolli.

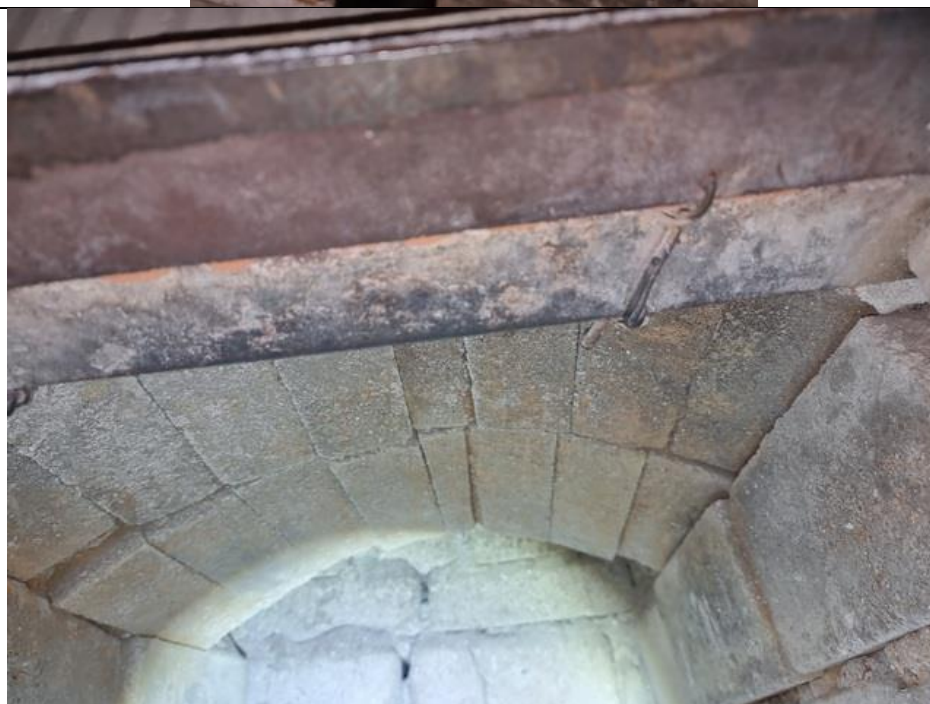
Pilt 64

Ahju nr 3 kolle.  
Kolde tagaosa  
vajab remonti.

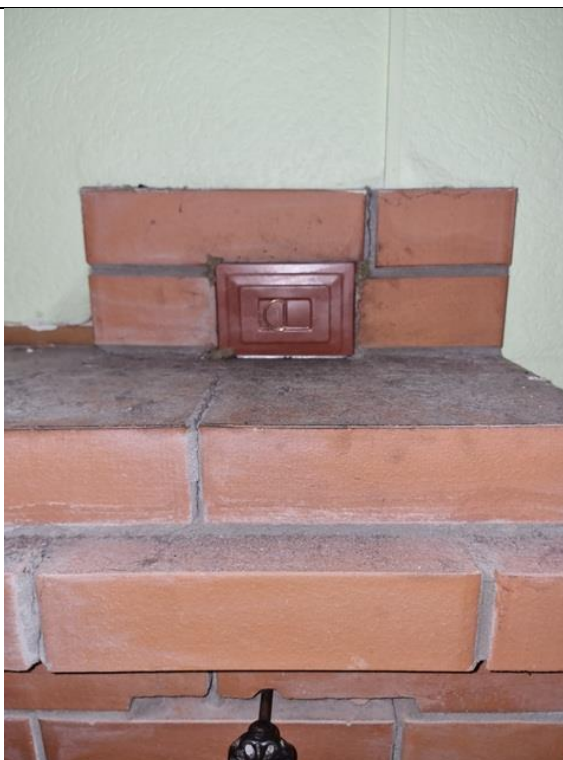
Pilt 68

Ahi nr 7  
tuleohutus  
tagamata.  
Vuukides mõrad.  
Vajab pottsepa  
kontrolli.

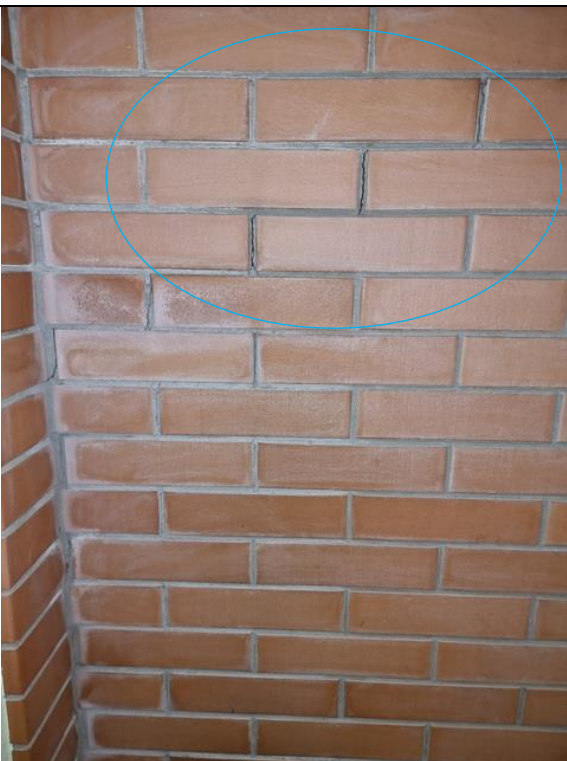
| <p>Pilt 69</p> <p>Ahi nr 7<br/>tuleohutus<br/>tagamata.<br/>Vuukides mõrad.<br/>Vajab pottsepa<br/>kontrolli.</p> | | | |
