Tartu tn 20, Tõrva linn  
Tõrva vald, Valga maakond

# Administratiivhoone audit

Töö nr 01/1123

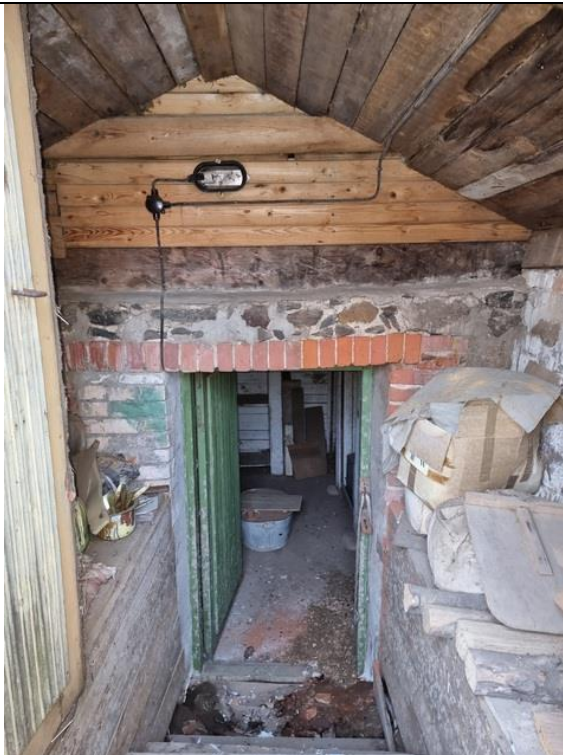
Pilt 71

Sissepääs  
keldrisse.

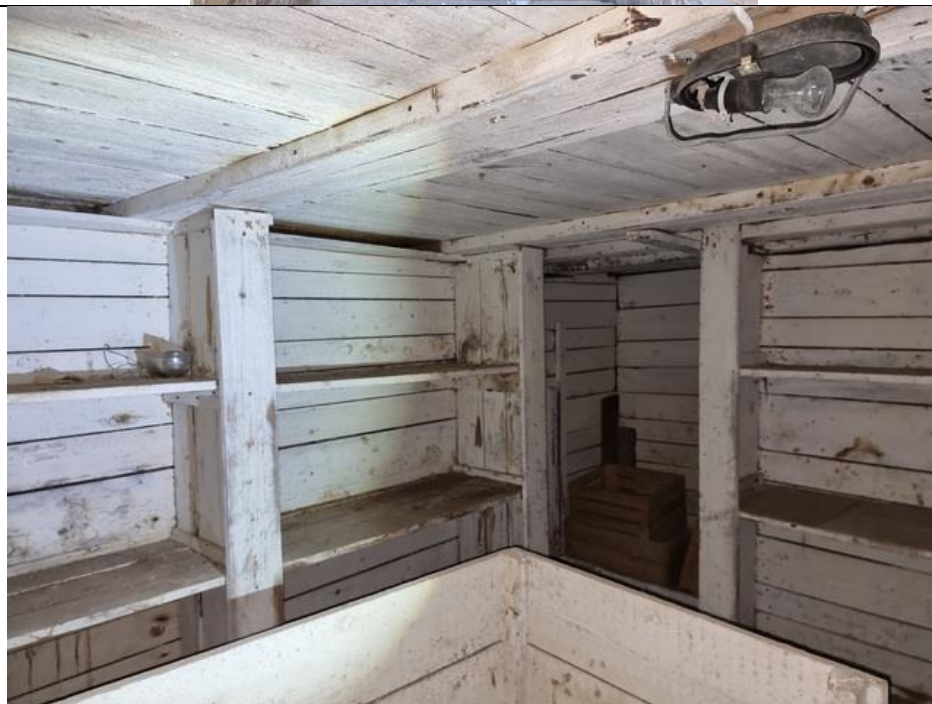
Pilt 72

Keldri lagi on  
nõukogude ajal  
ehitatud. Seinald  
on kaetud  
laudadega.

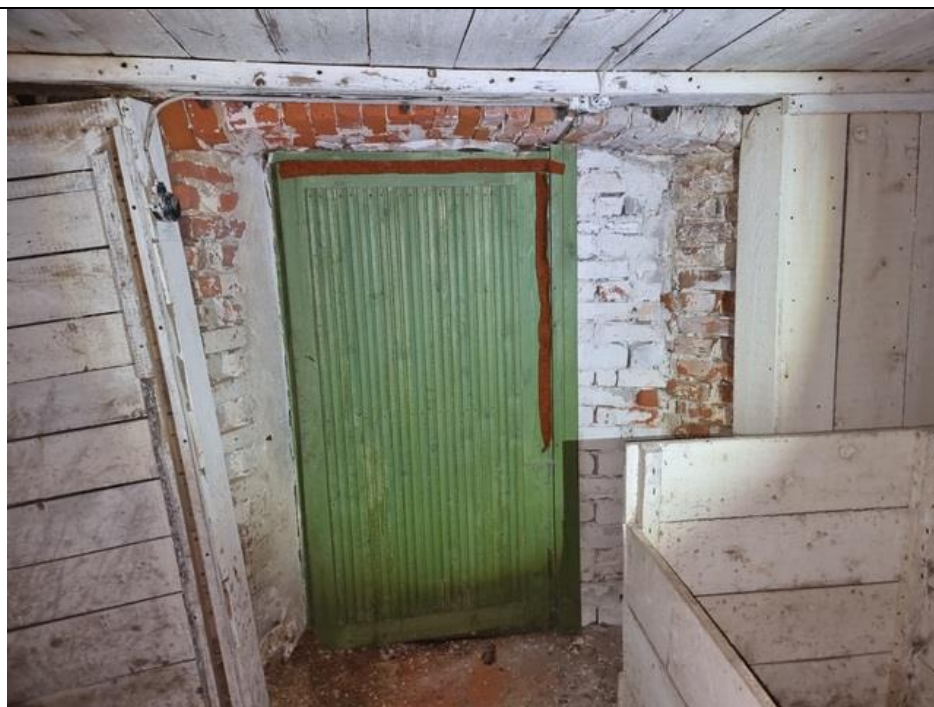
Pilt 73

Keldri väljapääs.

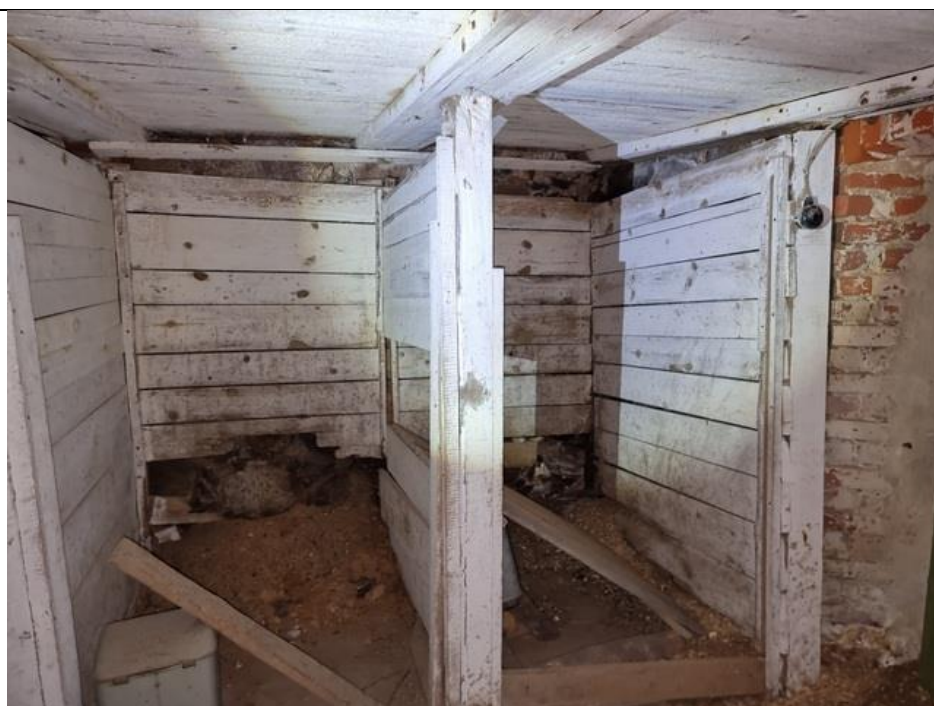
Pilt 74

Keldri boksid.

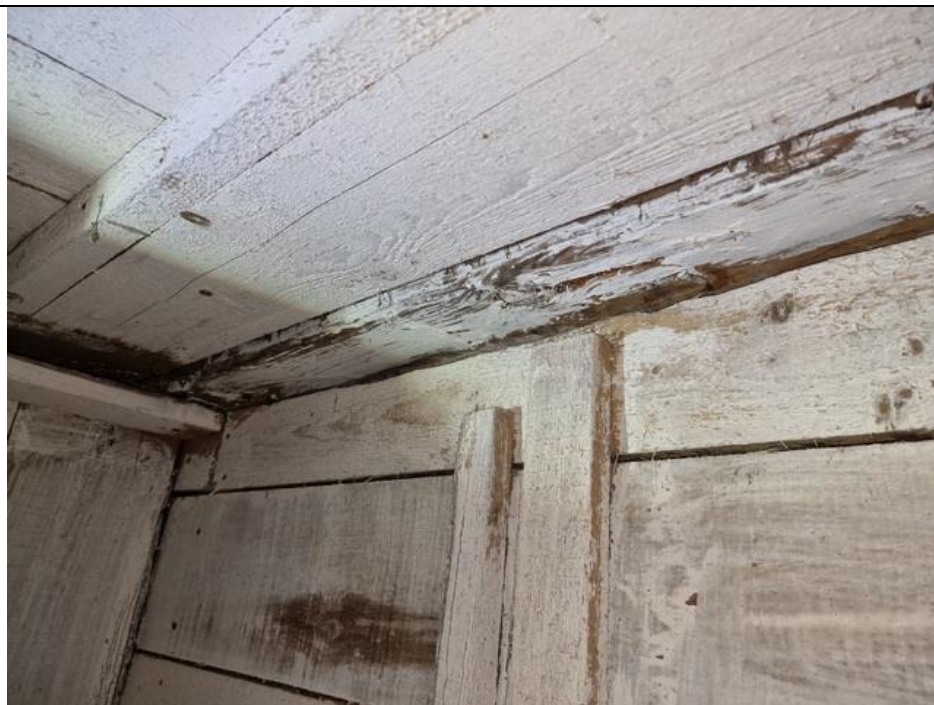
Pilt 75

Näha on keldri  
laes säilinud vana  
laetala.

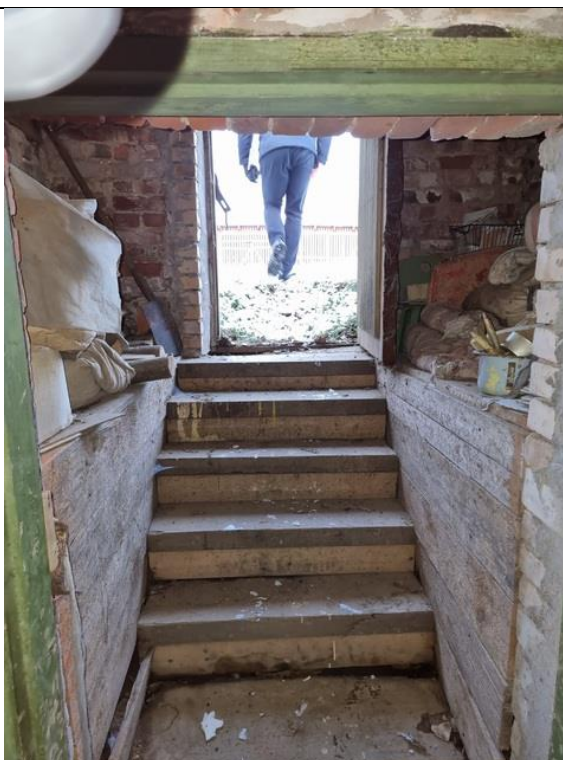
Pilt 76

Keldri trepp.

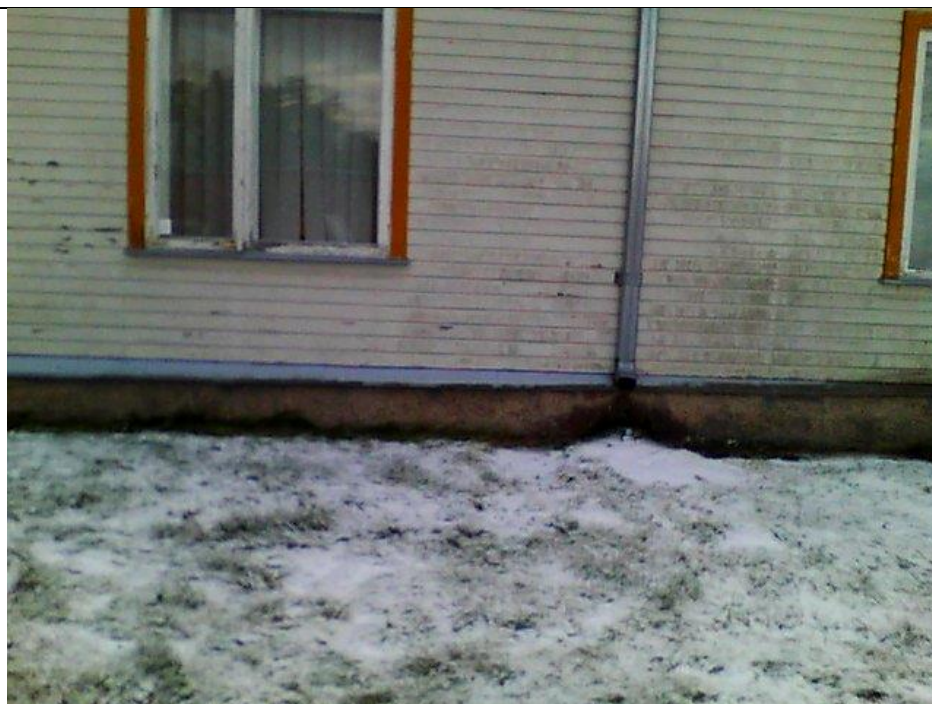
Pilt 80

Suured soojakaod  
avatäidetest.  
Vundamendi  
soojakaod.

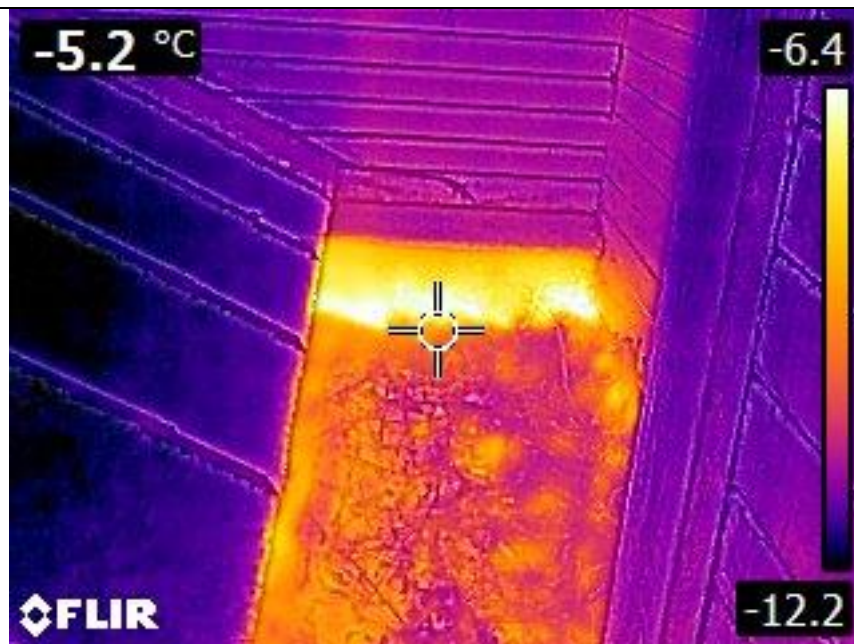
Pilt 81

Vundamendi  
soojakaod.

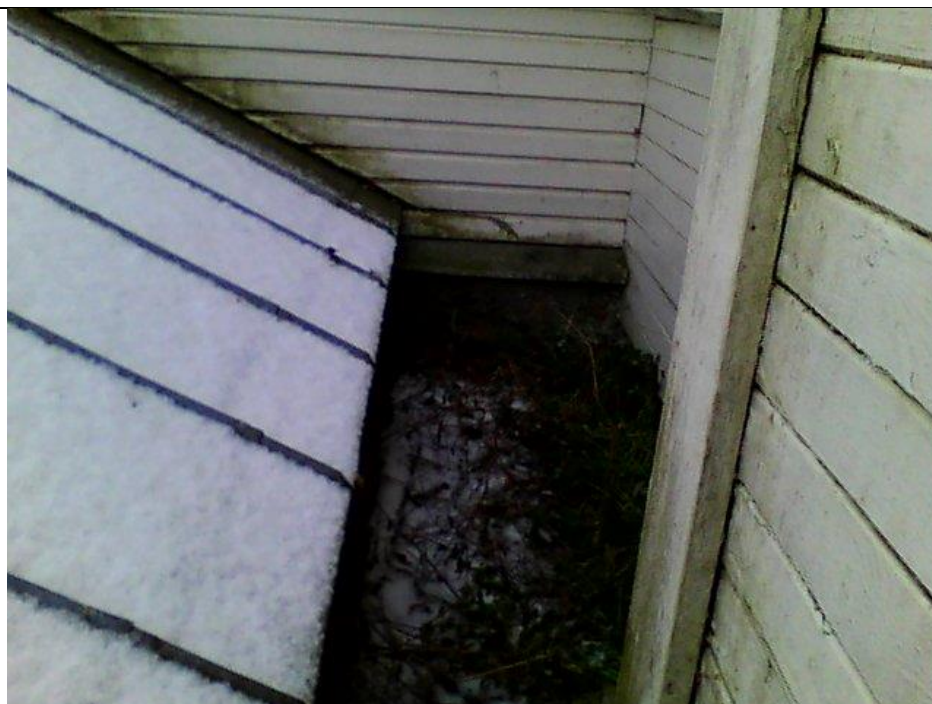
Pilt 81

Vundamendi  
soojakaod.

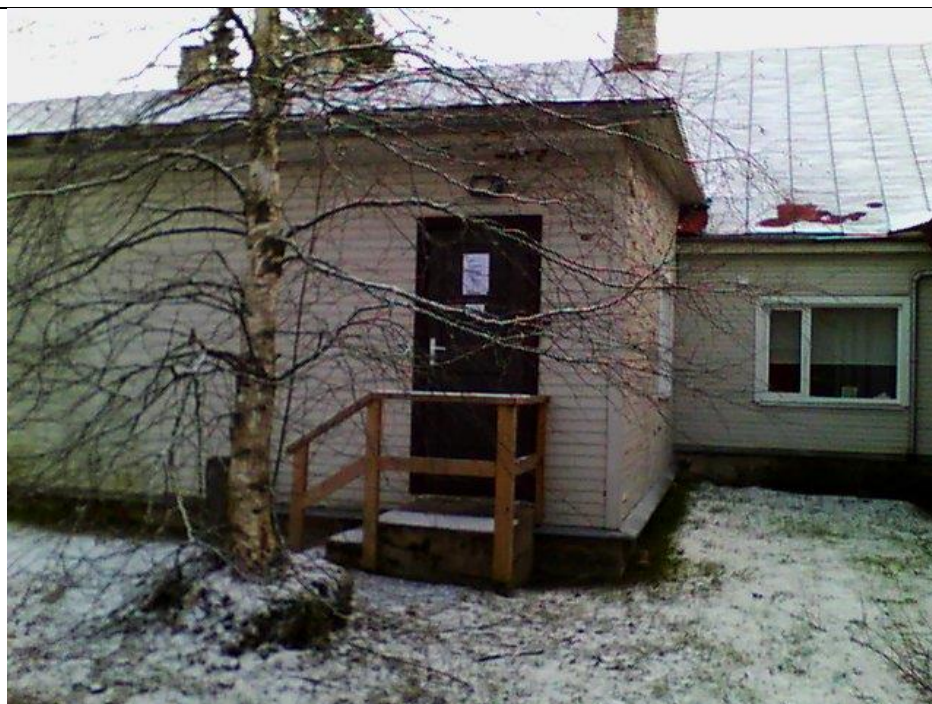
Pilt 82

Suured soojakaod avatäidetest. Vundamendi soojakaod. Kuna juurdeehitust ei kõeta, siis seintest soojakaod väiksemad.

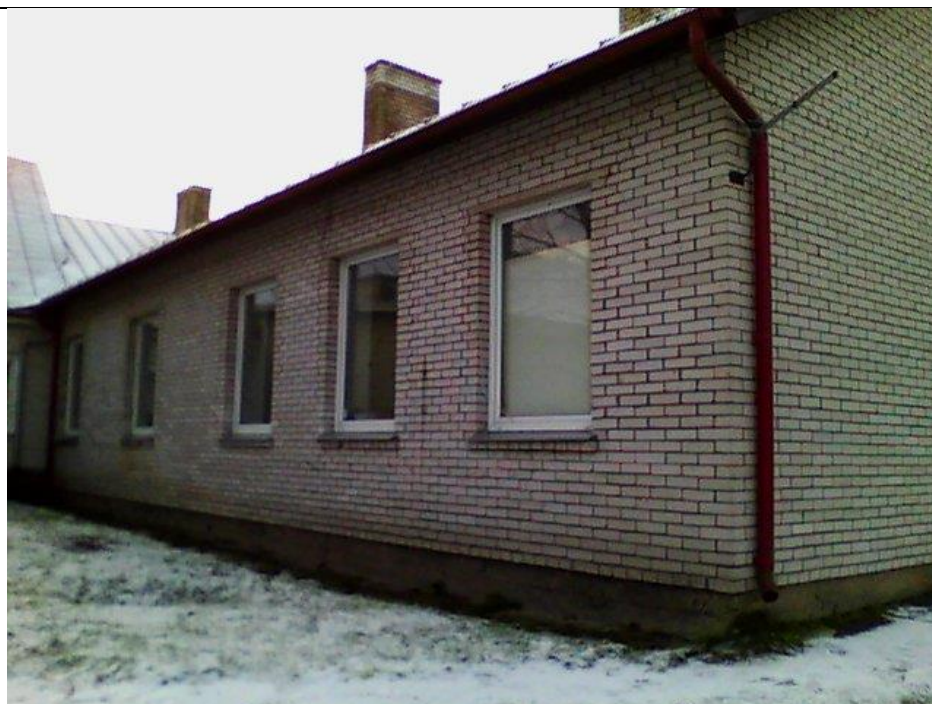
Pilt 86

Suured soojakaod  
avatäidetest.  
Vundamendi  
soojakaod.

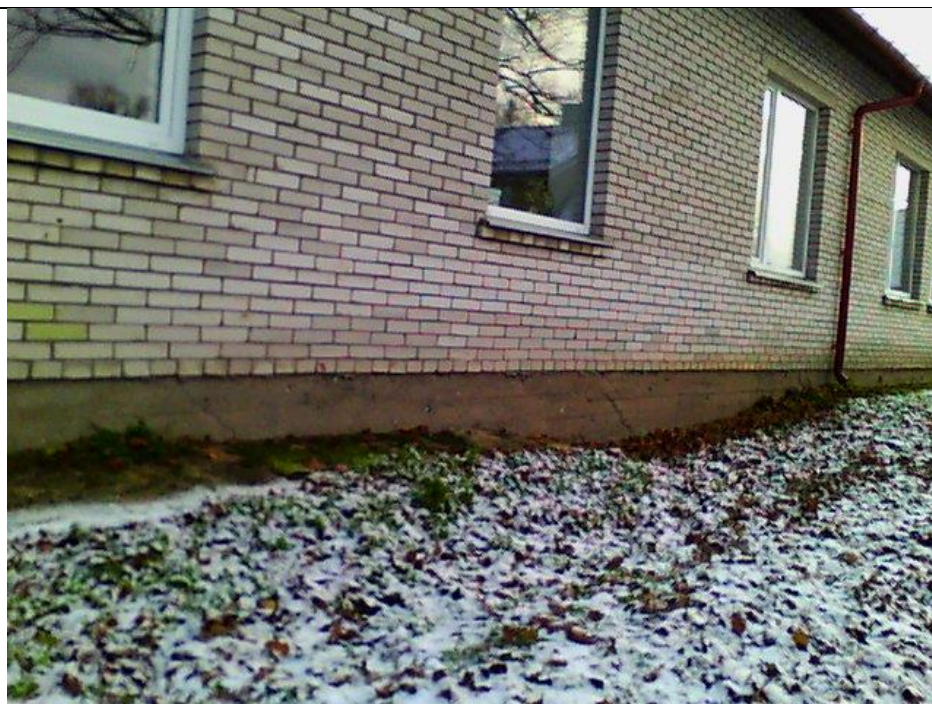
Pilt 88

Suured soojakaod  
avatäidetest.  
Vundamendi  
soojakaod.

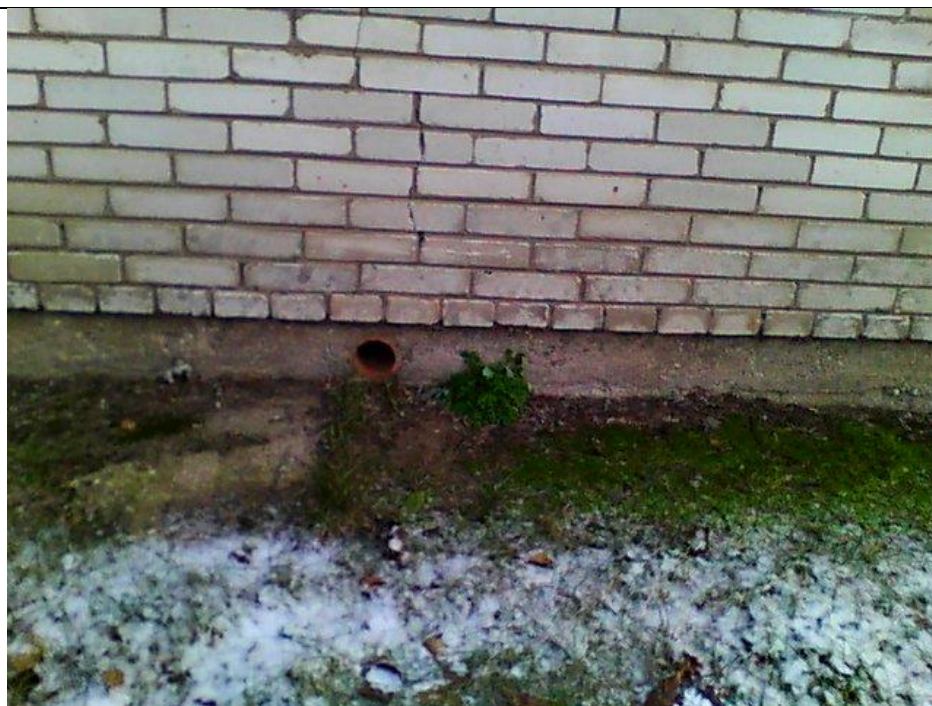
Pilt 89

Vundamendi  
soojakaod.

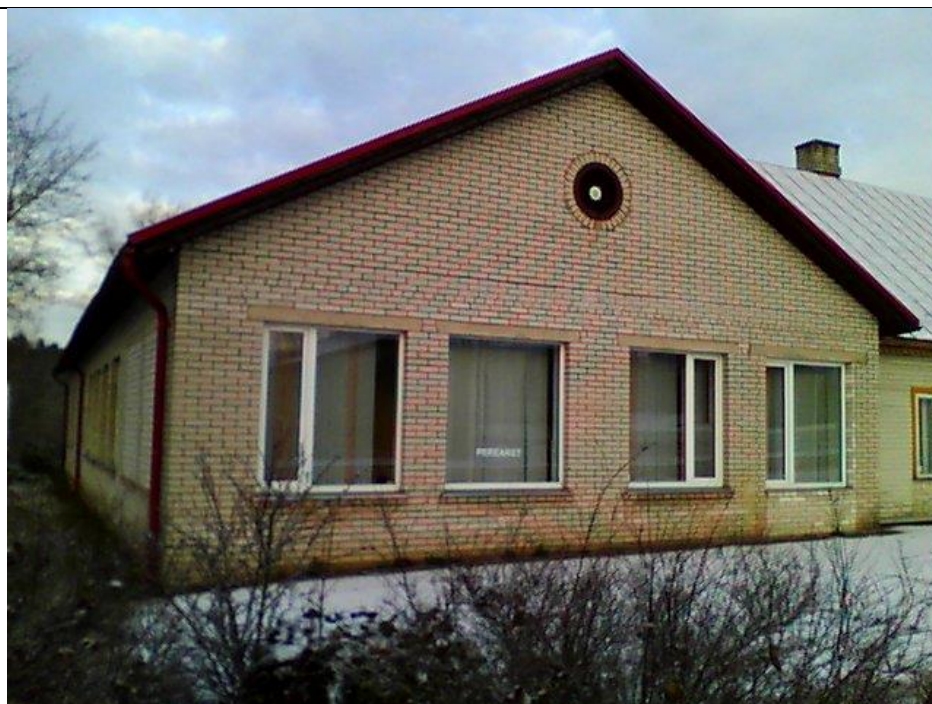
Pilt 90

Suured soojakaod  
avatäidetest.  
Vundamendi  
soojakaod.

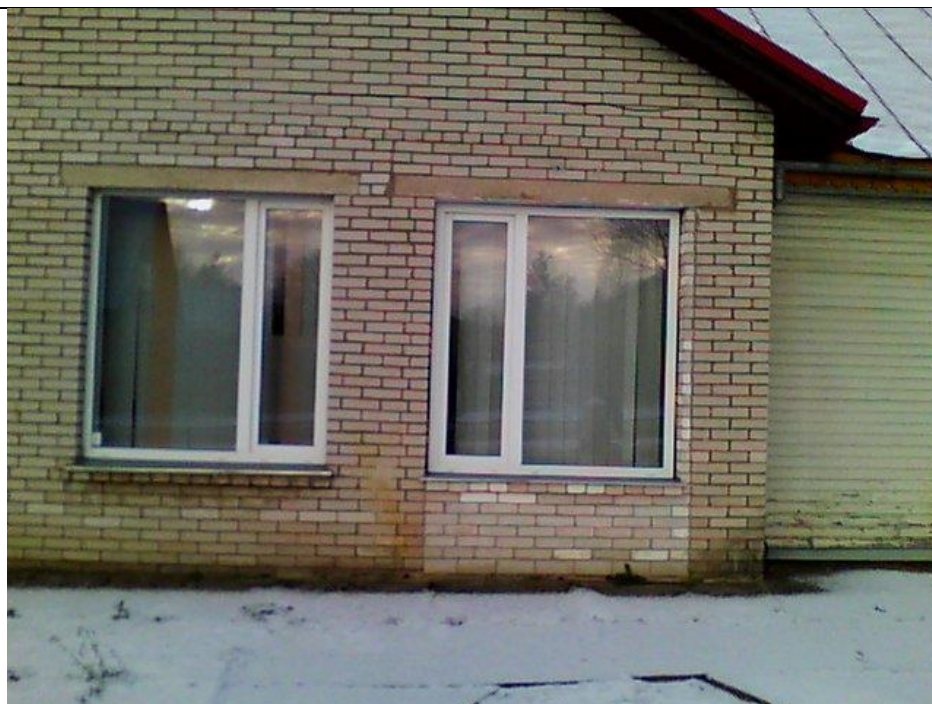
Pilt 91

Suured soojakaod  
avatäidetest.  
Vundamendi  
soojakaod.

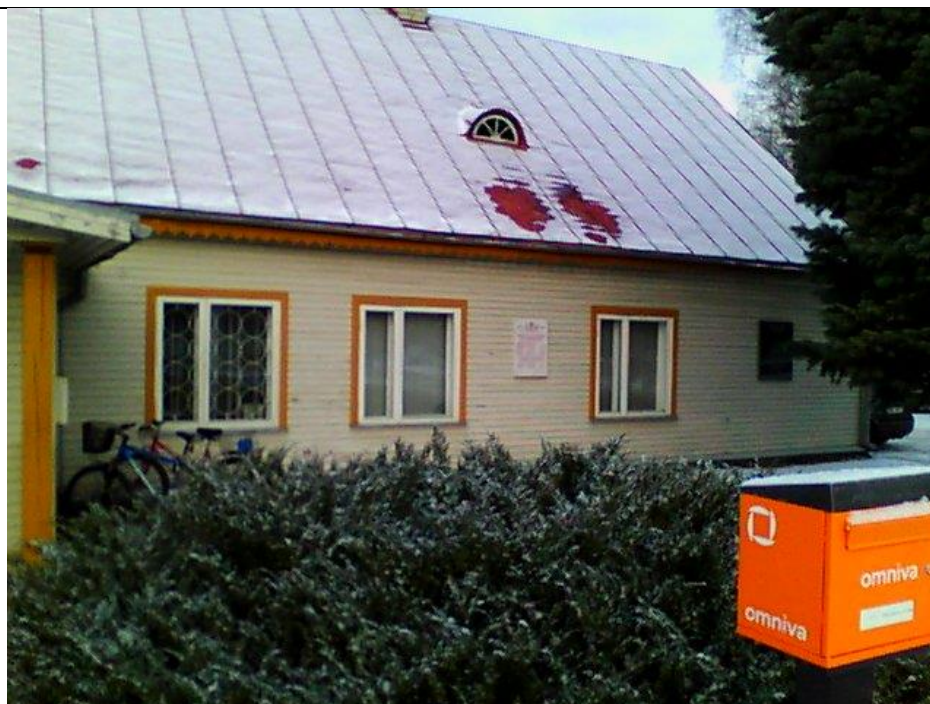
Pilt 94

Suured soojakaod avatäidetest. Vundamendi soojakaod. Pööningul suurem soojaleke uugi all välisseina joonel.

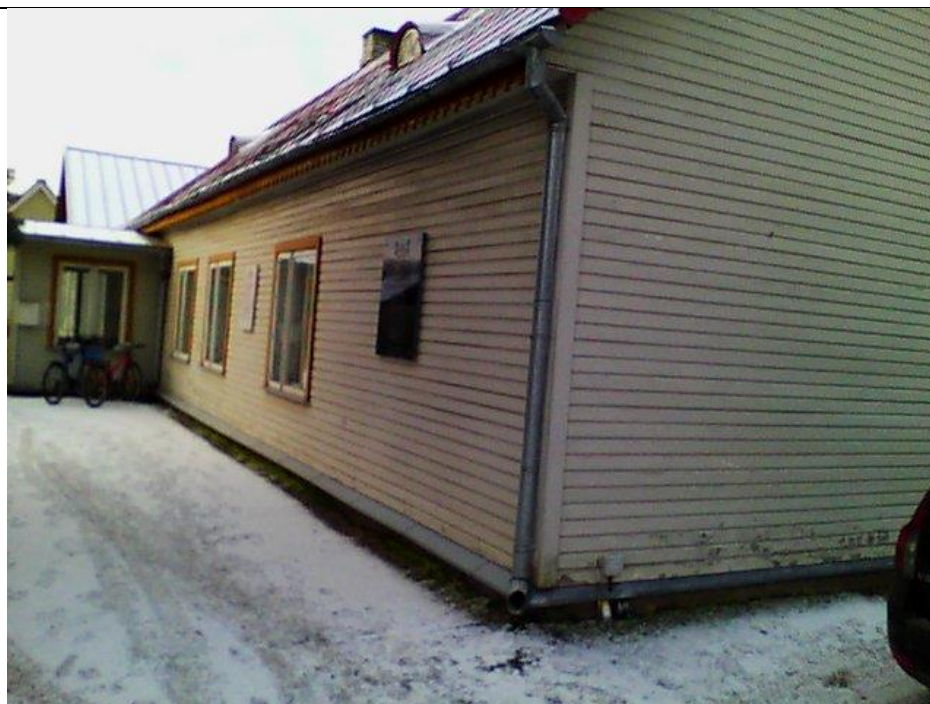
Pilt 95

Suured soojakaod  
avatäidetest.  
Vundamendi  
soojakaod.

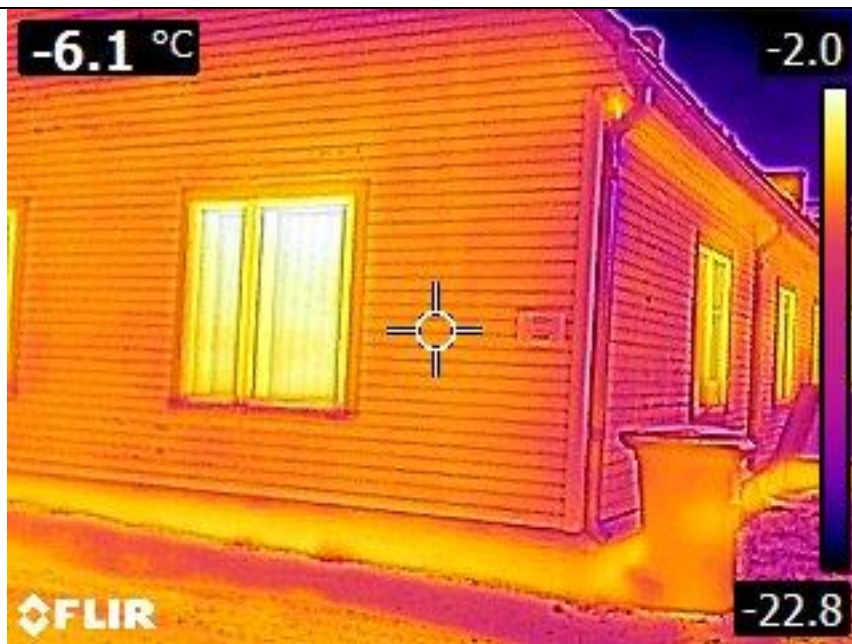
Pilt 96

Suured soojakaod  
avatäidetest.  
Vundamendi  
soojakaod.

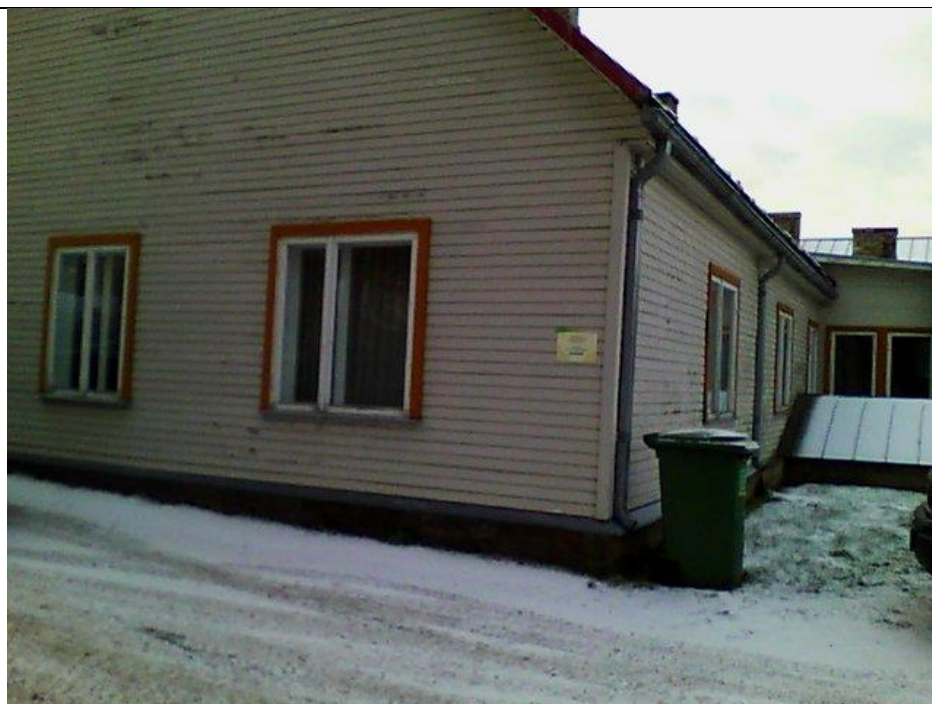
Pilt 96

Suured soojakaod  
avatäidetest.  
Vundamendi  
soojakaod.

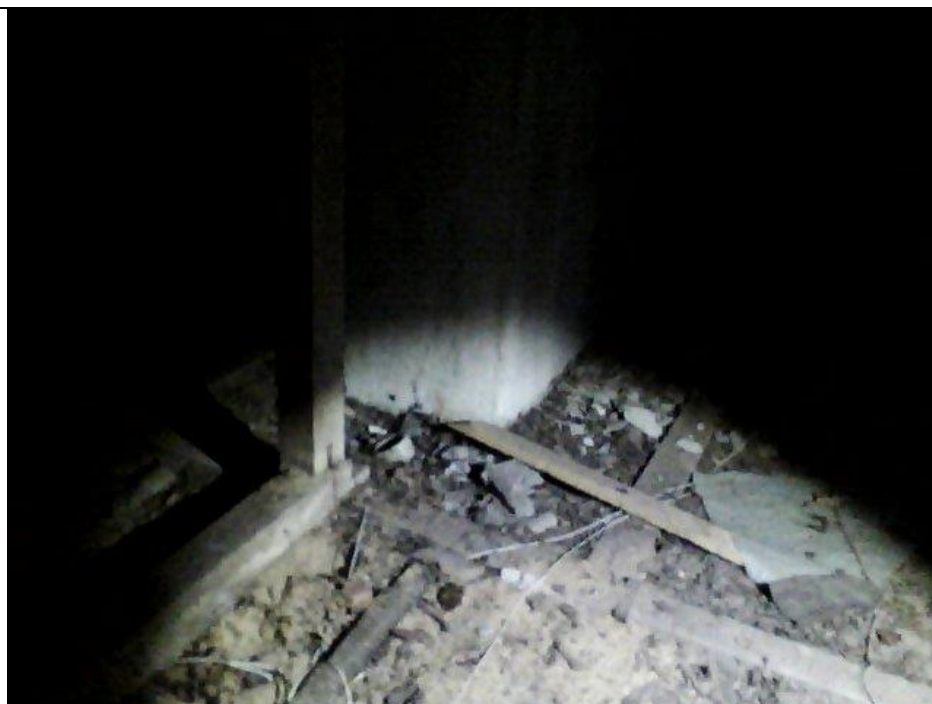
Pilt 97

Korstna ümbruse  
soojaleke.

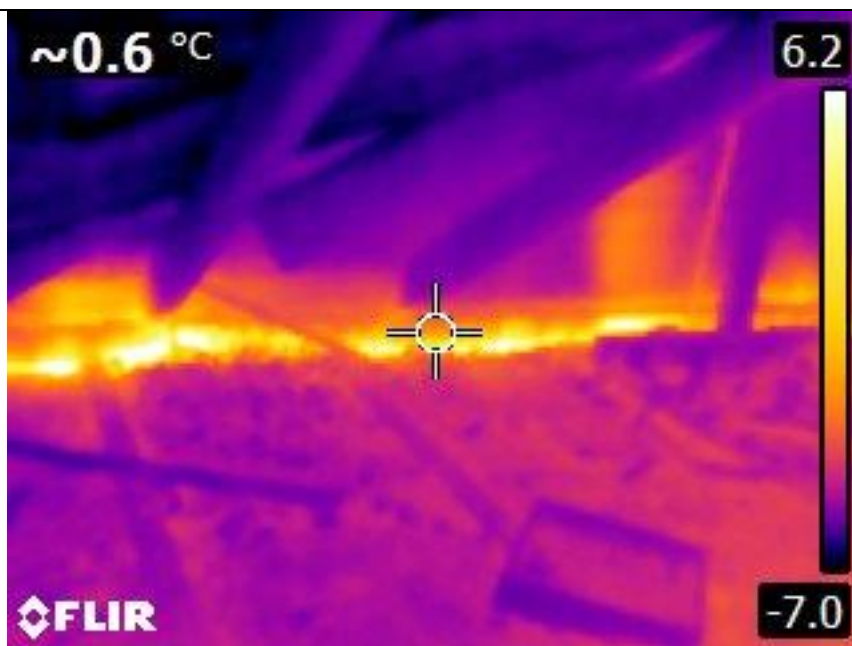
Pilt 98

Soojaleke piki  
välisseina.

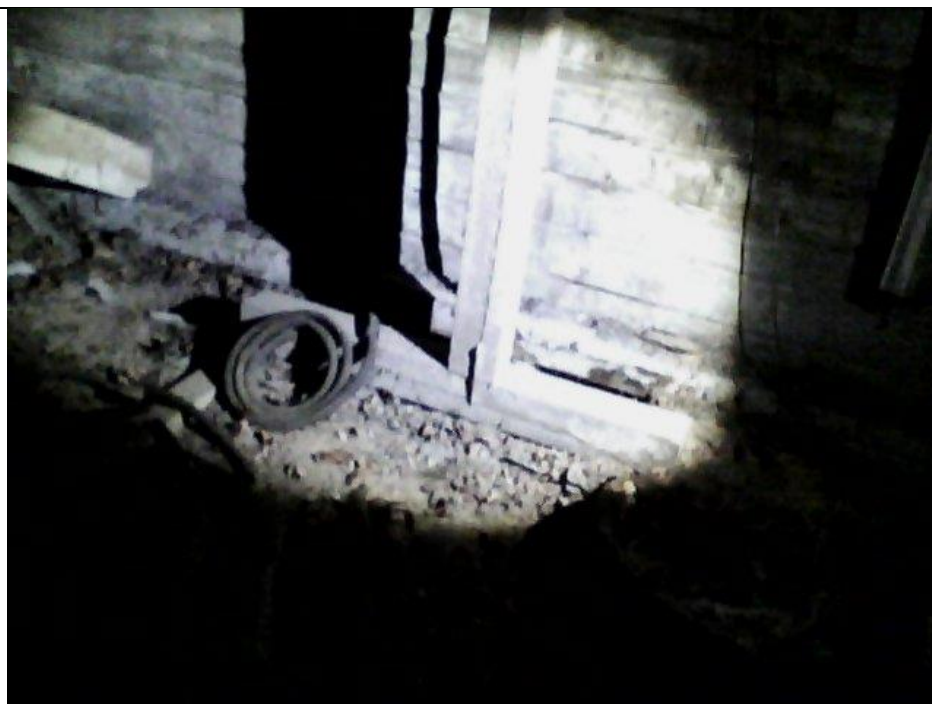
Pilt 99

Soojaleke piki  
vana- ja uue  
hooneosa liidet.

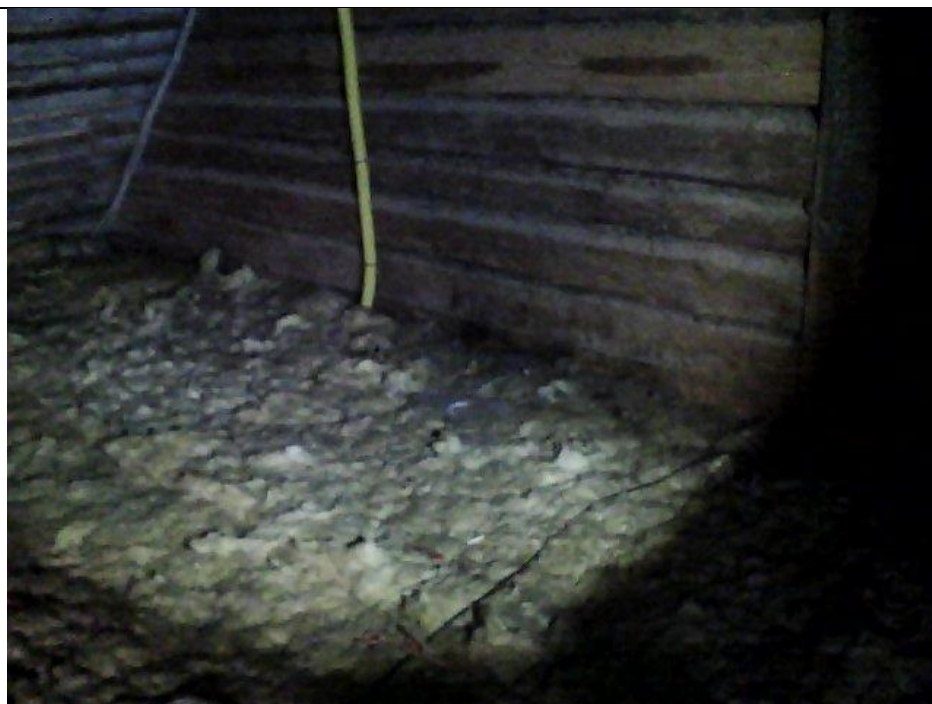
Pilt 110

Vana pööningu  
soojusleke  
välisseina joonel.

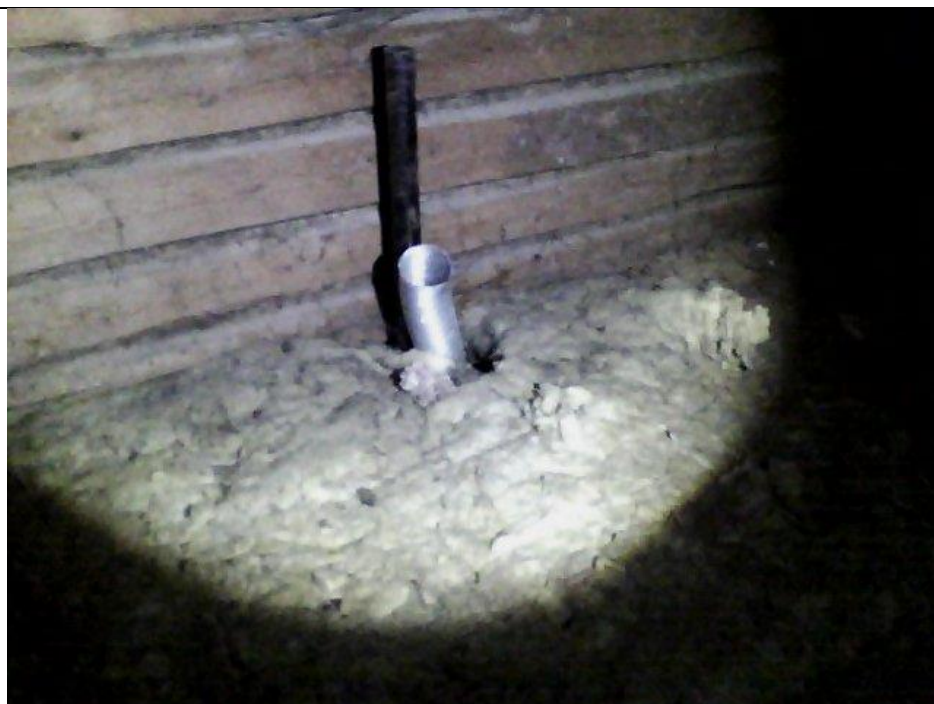
Pilt 111

WC tuulutus on  
toodud  
pööningule.

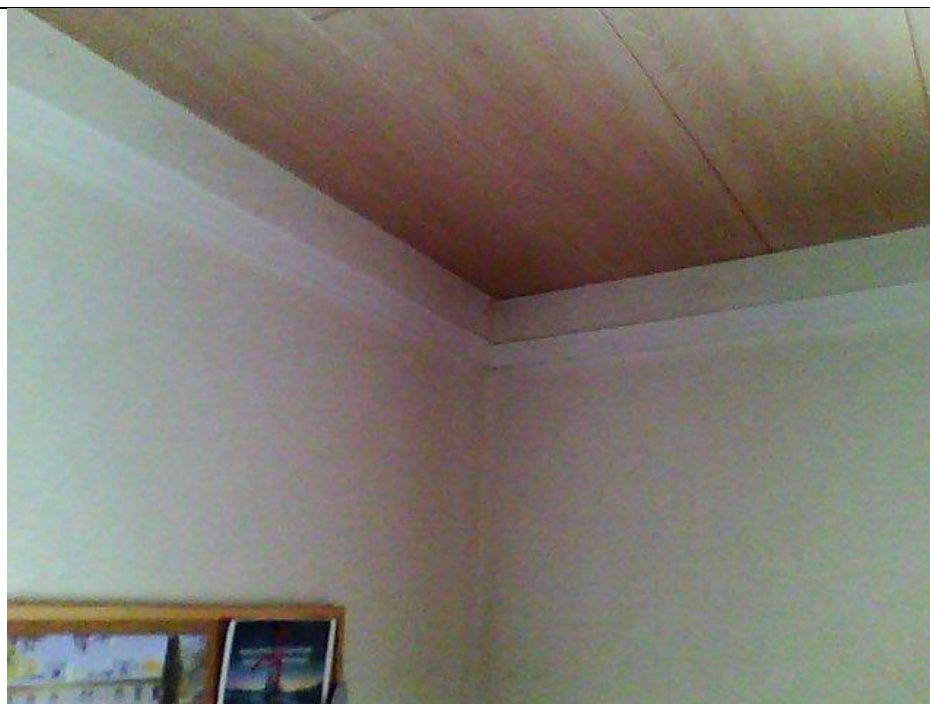
Pilt 113

Külmasild nurgas.  
Lagi ebapiisavalt  
soojustatud.

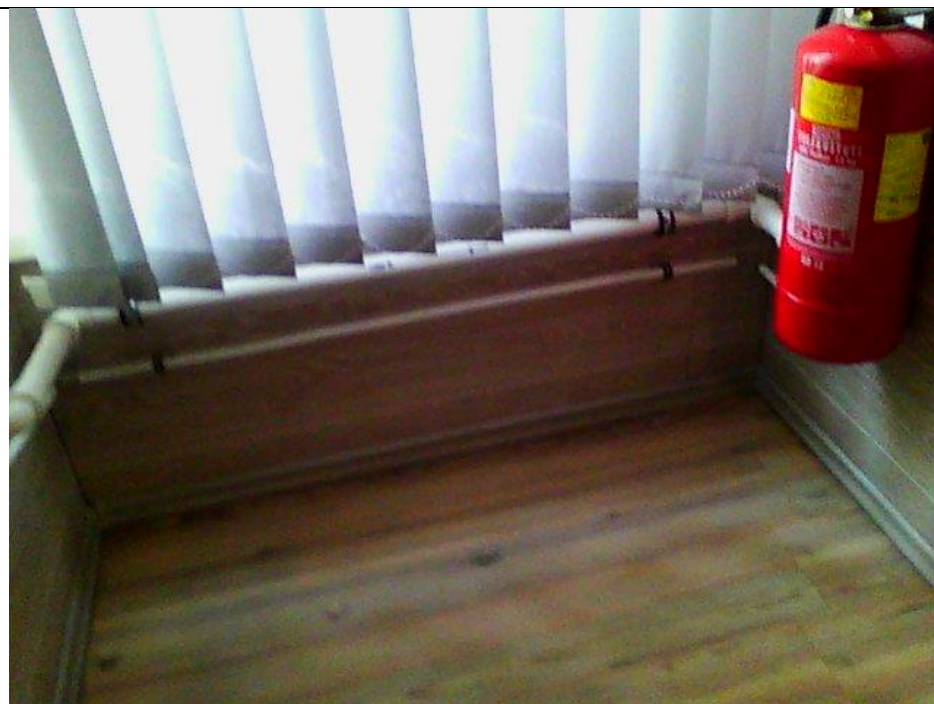
Pilt 114

Külmasild nurgas.

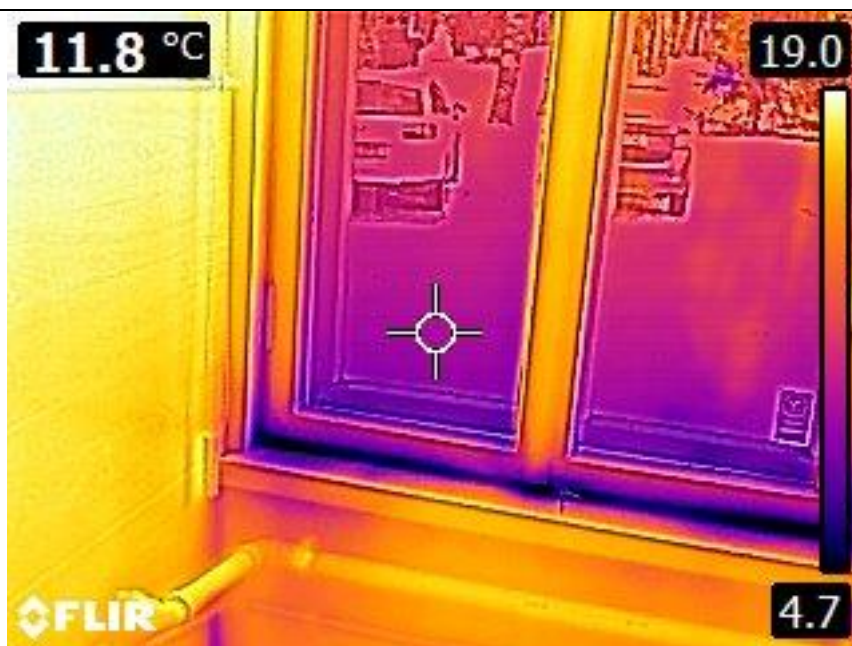
Pilt 115

Akna puuduvad  
tihendid ja pole  
õhutihedad.

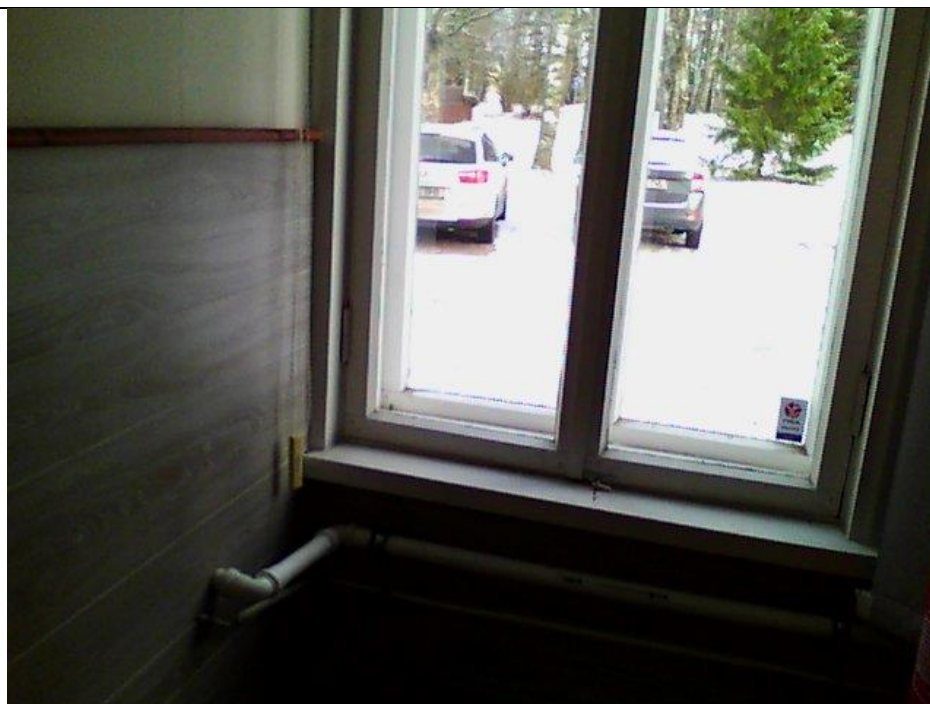
Pilt 115

Akna puuduvad  
tihendid ja pole  
õhutihedad.

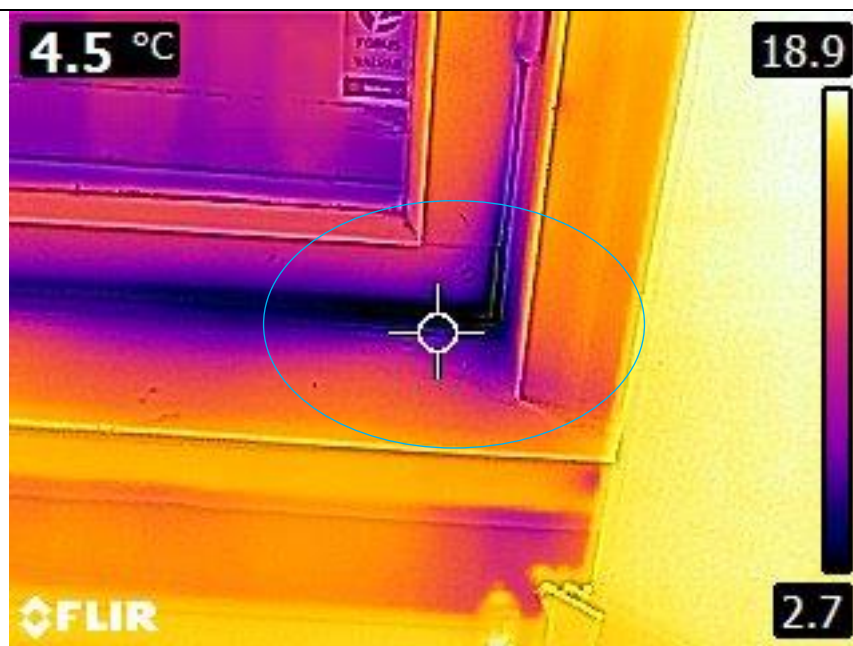
Pilt 116

Aknal puuduvad  
tihendid ja pole  
õhutihedad.

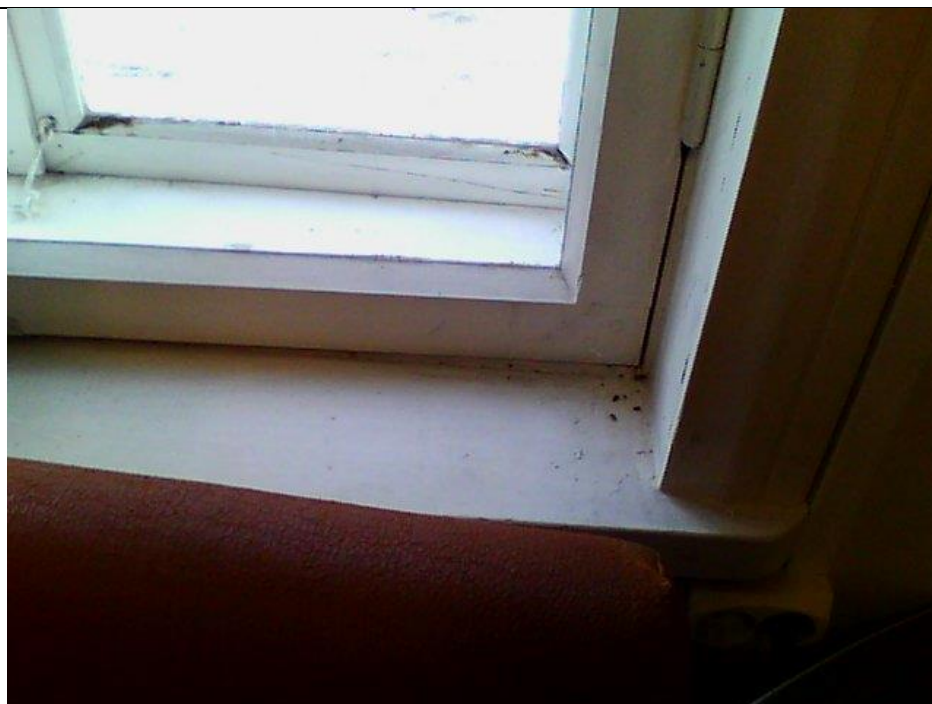
Pilt 117

Aknal puuduvad  
tihendid ja pole  
õhutihedad.

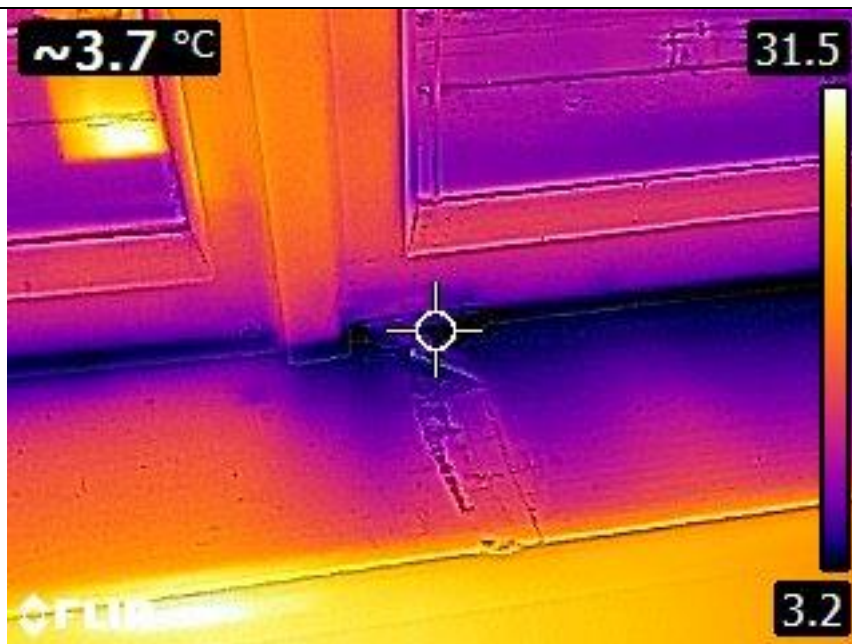
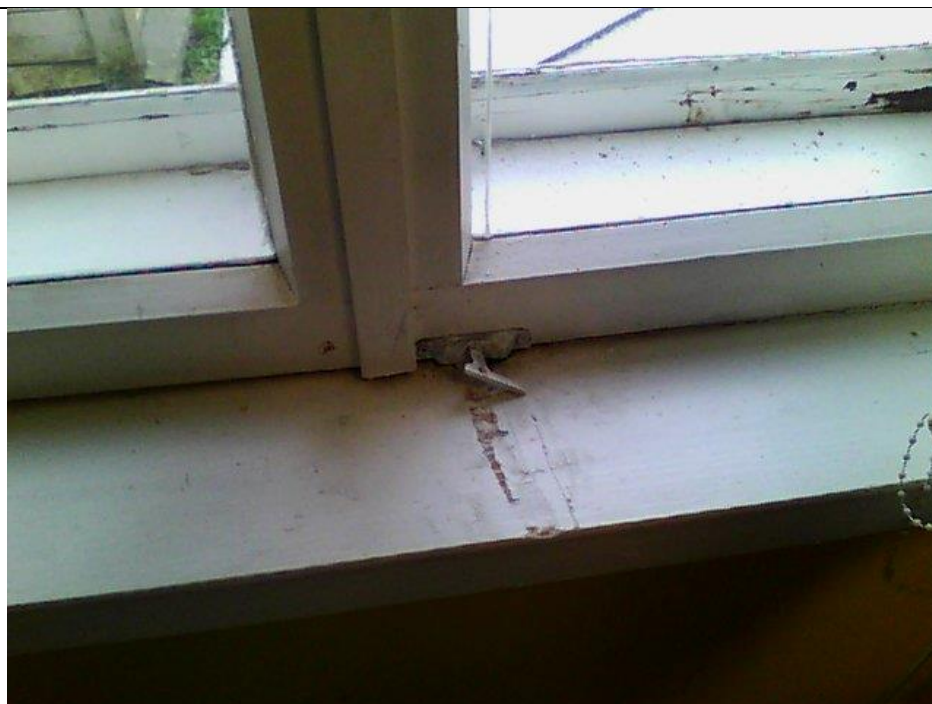
Pilt 118

Aknal puuduvad  
tihendid ja pole  
õhutihedad.

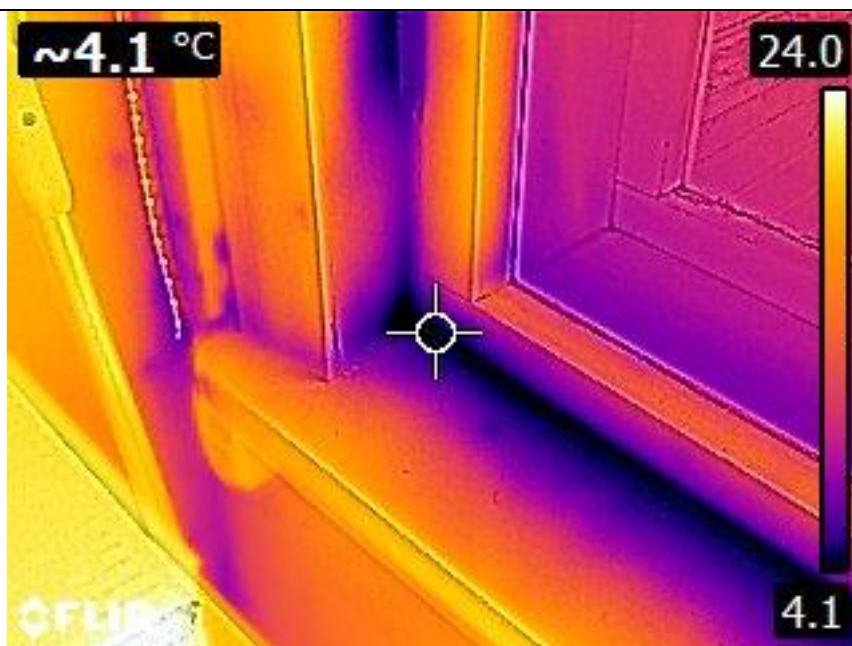
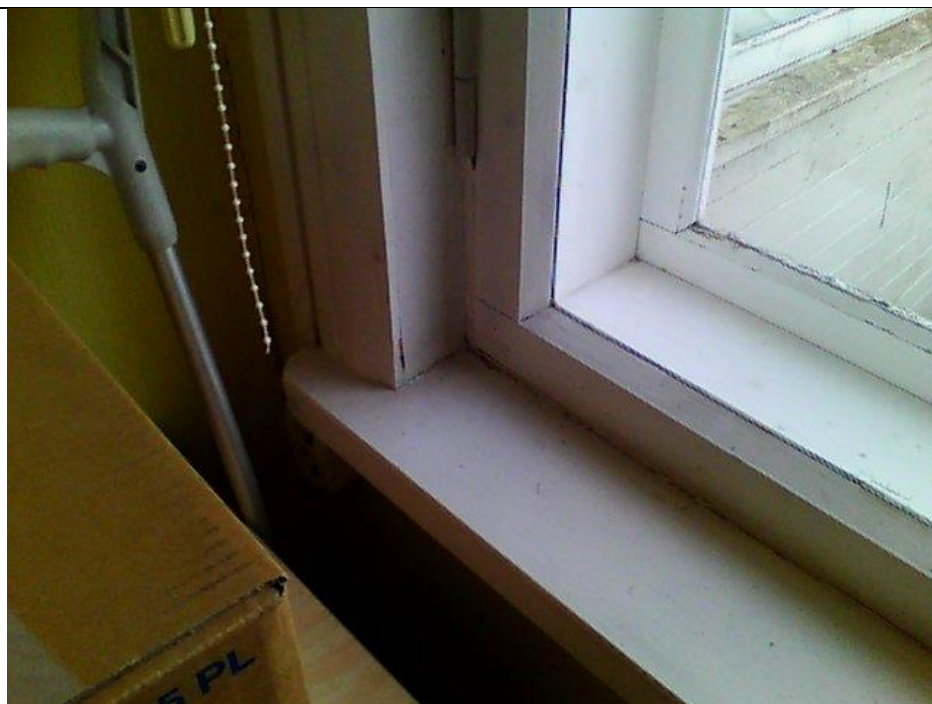
Pilt 119

Akna puuduvad  
tihendid ja pole  
õhutihedad.

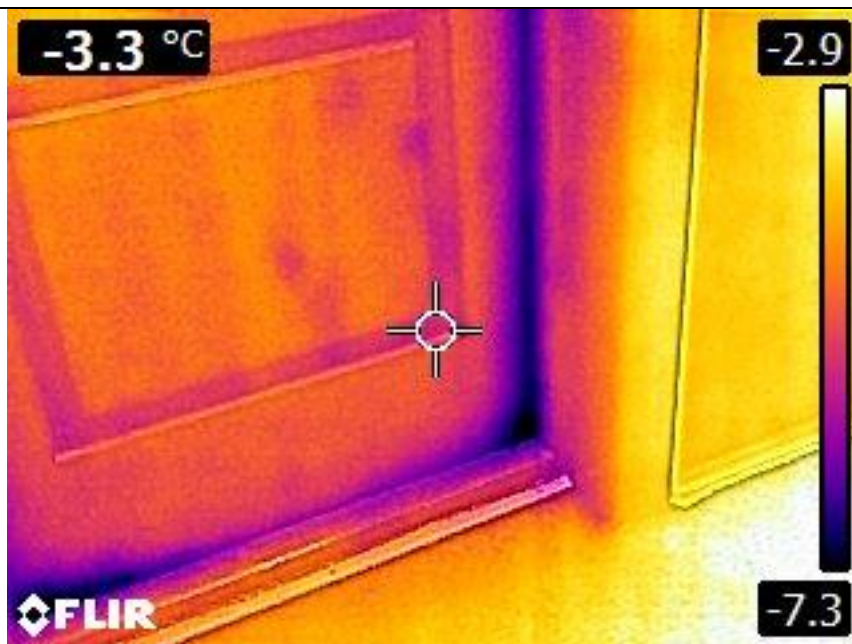
Pilt 121

Juurdeehituse  
osa välisuks pole  
õhutihe.

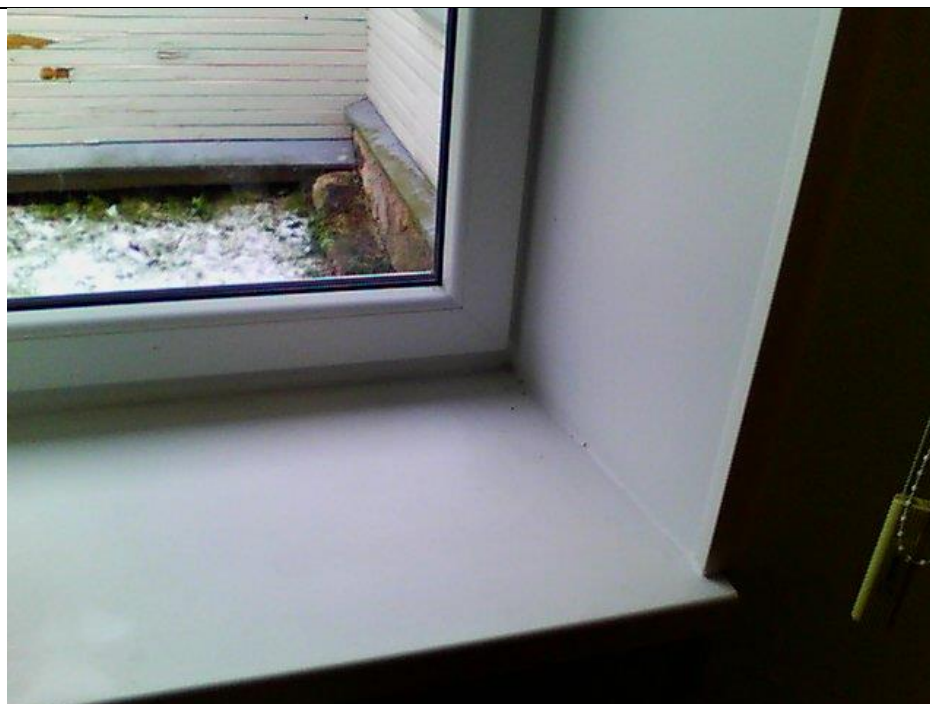
Pilt 123

Uue hooneosa  
kahekordse  
klaaspaketiga  
avatäidete  
perimeetris  
külmasild.
