Tartu tn 20, Tõrva linn  
Tõrva vald, Valga maakond

# Administratiivhoone audit

Töö nr 01/1123

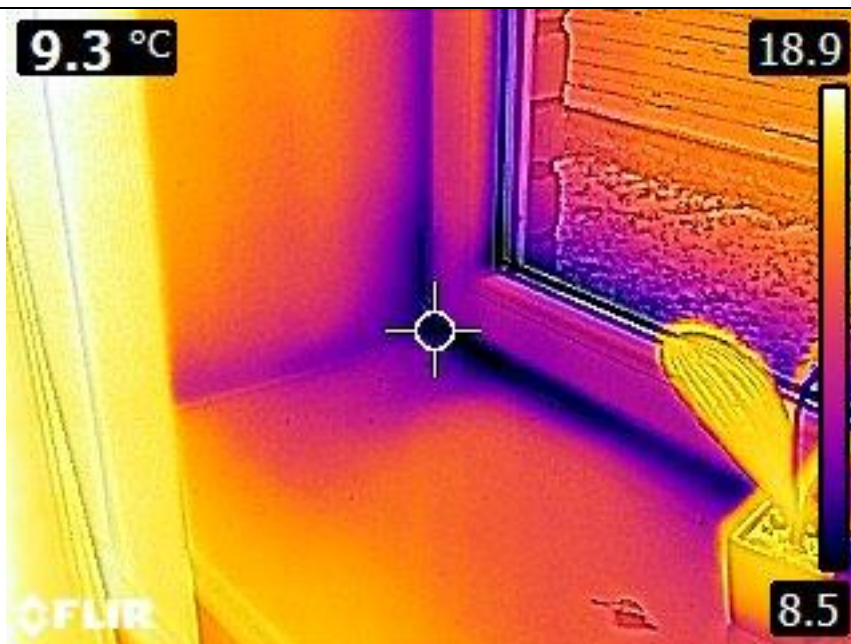
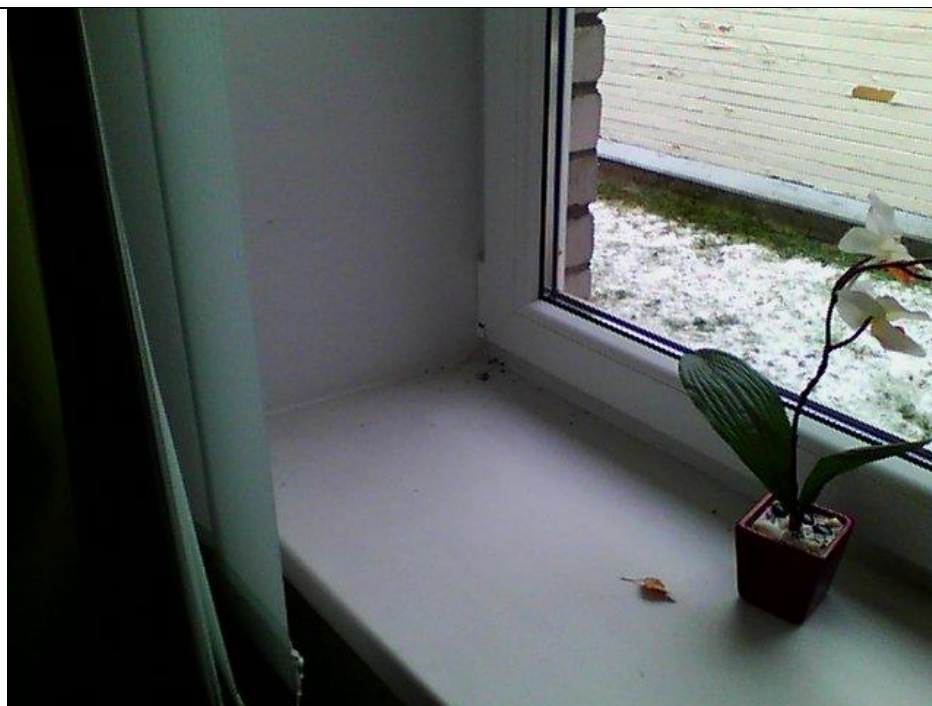
Pilt 124

Uue hooneosa  
kahekordse  
klaaspaketiga  
avatäidete  
perimeetris  
külmasild.

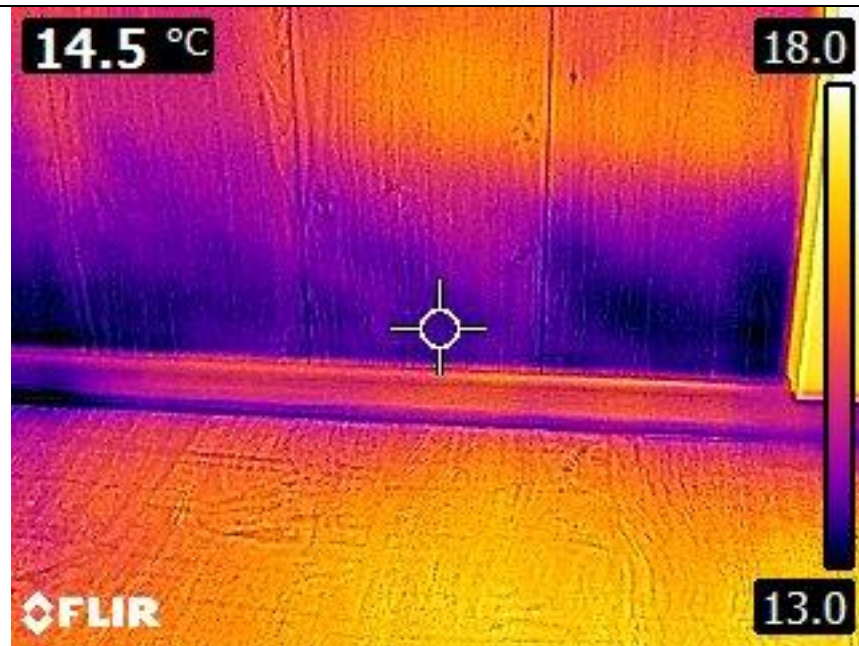
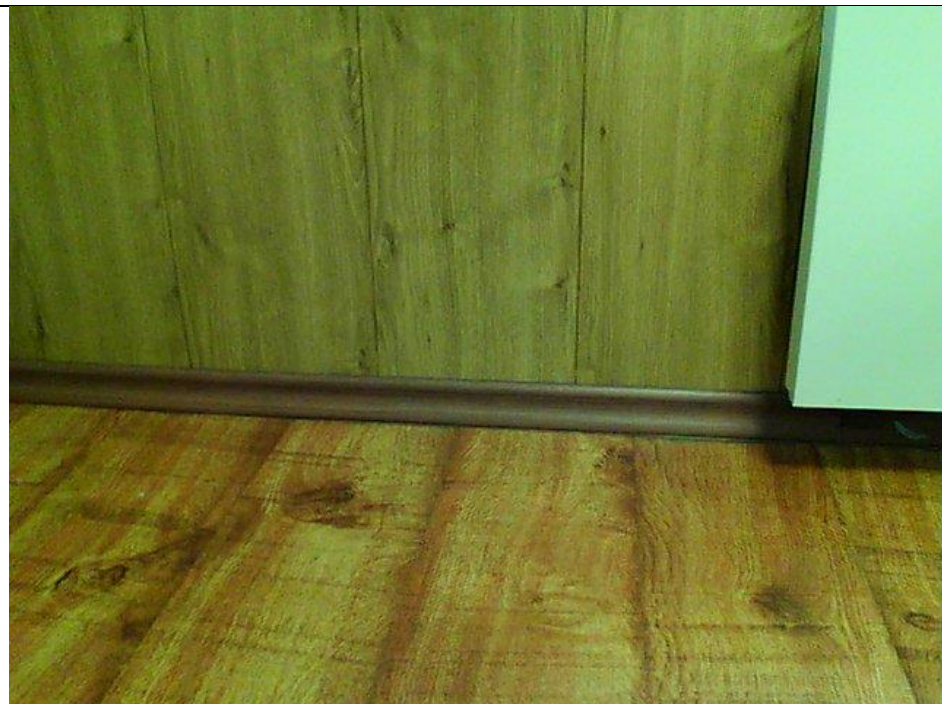
Pilt 126

Külmasild  
põranda-  
välisseina joonel.

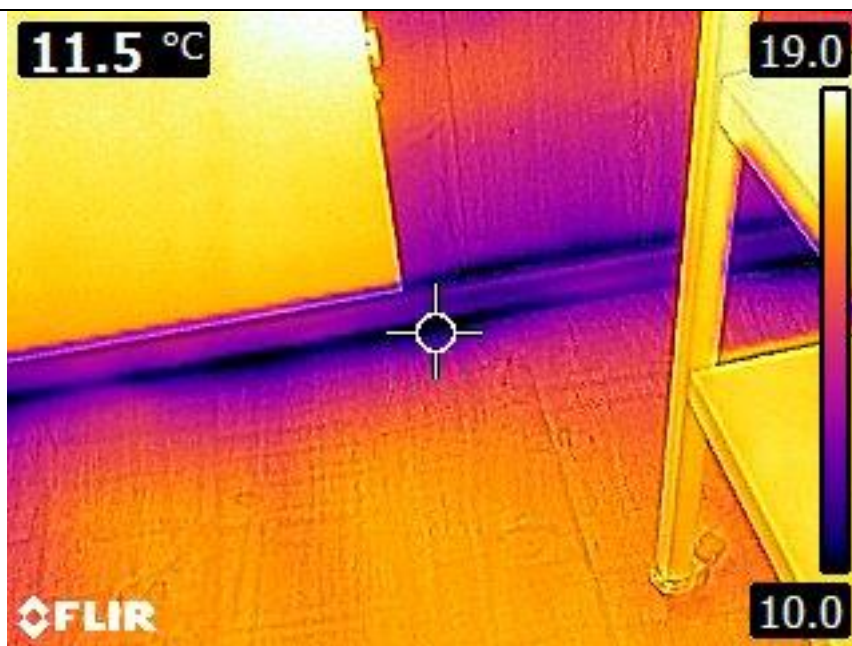
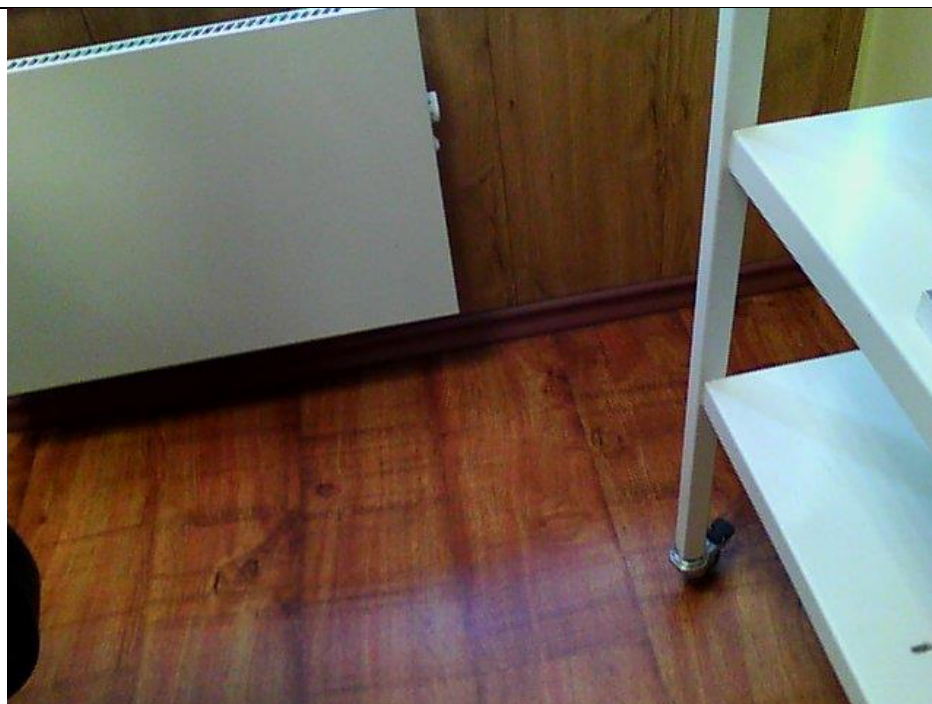
Pilt 127

Külmasild  
põranda-  
välisseina joonel.

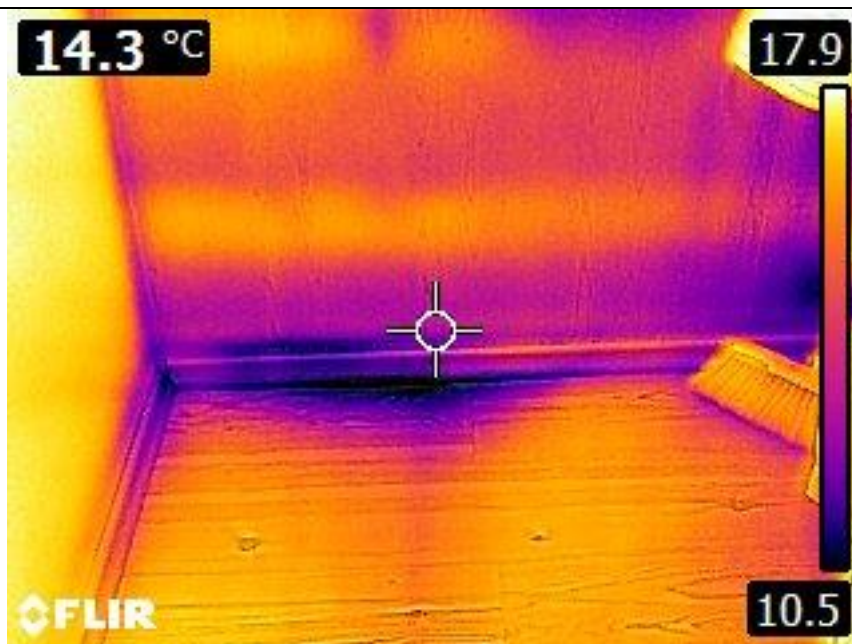
Pilt 130

Külmasild  
põranda-  
välisseina joonel.

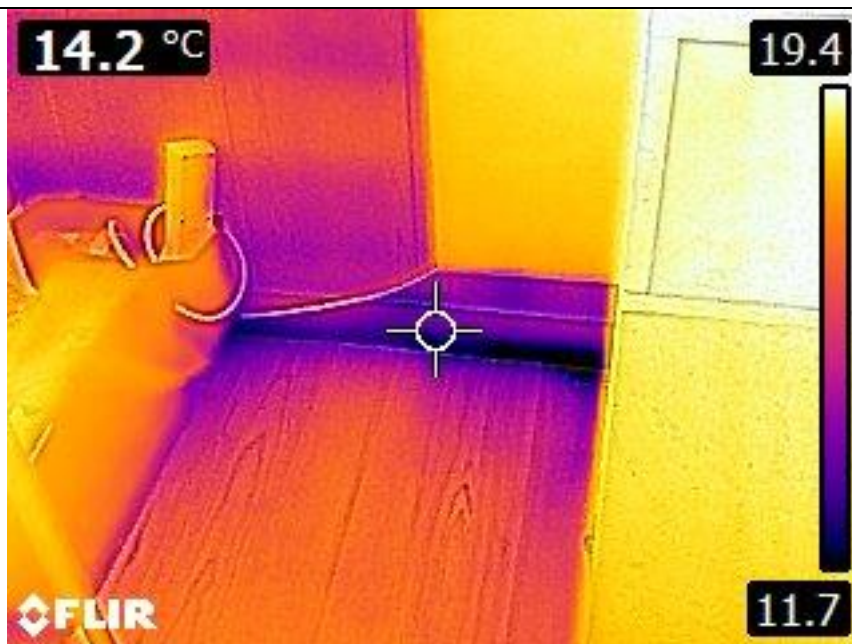
Pilt 131

Külmasild  
põranda-  
välisseina joonel.
